AVISO No- 180-092-2020

**OFICINA GESTIÓN DEL RIESGO
INFORME TECNICO No. 0789 – 2020**

1. ASUNTO: INFORME DE VISITA TÉCNICA.

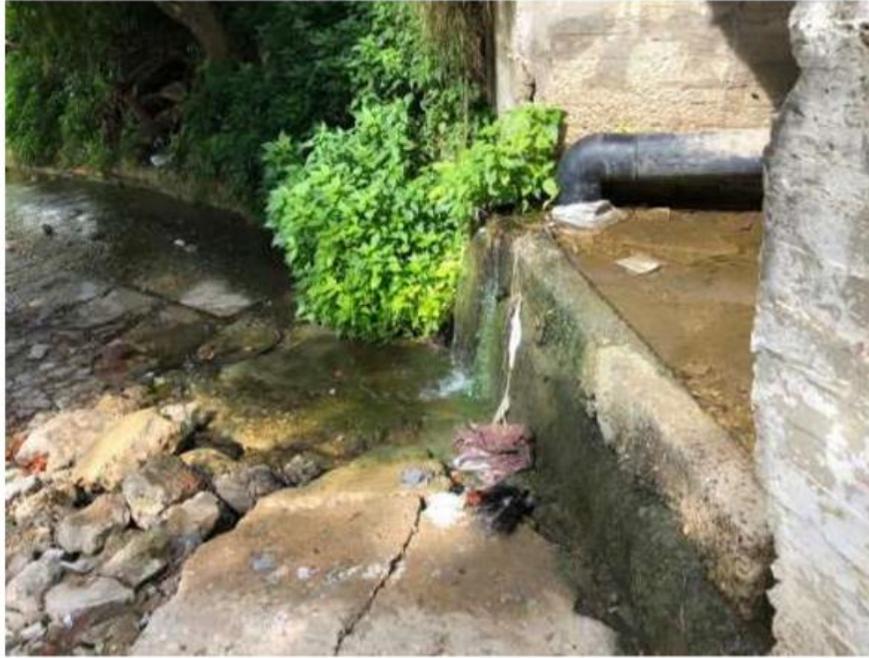
Se evidenció corriente de agua en carrera 36 con calle 81B, al parecer las aguas drenan por parte del terreno natural y/o por fuga de la tubería de agua potable que pasa por el sitio mencionado. El querellante manifiesta que el flujo de agua en este sector es constante e incrementa el caudal en época de invierno, afectando el pavimento en esta área.

Emanación de agua Carrera 36 con Calle 81B.

Se le hará llegar oficio a la empresa Triple A con radicado QUILLA-20-207928 donde se le solicitará su concepto técnico con relación a la procedencia de las aguas tanto en la Carrera 36 con Calle 81B como a las aguas encontradas en la zona de “Villa Tablita”. En el mismo sentido, se le solicitará a la empresa un análisis fisicoquímico de esta agua para dar claridad con este estudio y evidencias fotográficas, de la procedencia del fluido, si es agua natural proveniente del terreno, es agua tratada que emana de las tuberías por alguna fuga que presenten o proviene de afectaciones de la misma por acometidas ilegales.

□ Se procederá a realizar traslado por competencia con número de radicado QUILLA-20-207948 a la Agencia Distrital de Infraestructura (ADI), para que a través de un equipo multidisciplinario emita su concepto técnico para dar manejo de las aguas que emanan en la Carrera 36 con Calle 81B.

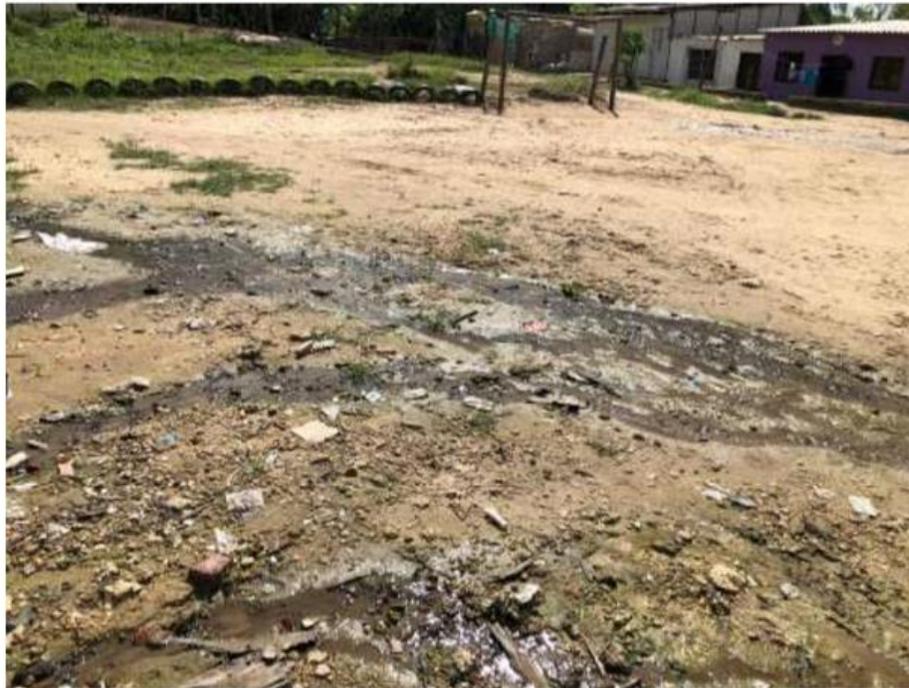
Además, en otro sector del barrio visitado con el querellante, conocido como “Villa tablitas”, se encontró emanación de agua. Habitantes del sector manifiestan que en ese sitio se encuentra una tubería perforada (filtro) que recoge las aguas superficiales (aguas lluvias)

filtradas). Por tal motivo se desconoce el origen de este flujo de agua, si es por motivo naturales, por acometidas ilegales que están afectando dicho filtro o alguna tubería que pase por el sector.

Flujo de agua zona "Villa tablita"

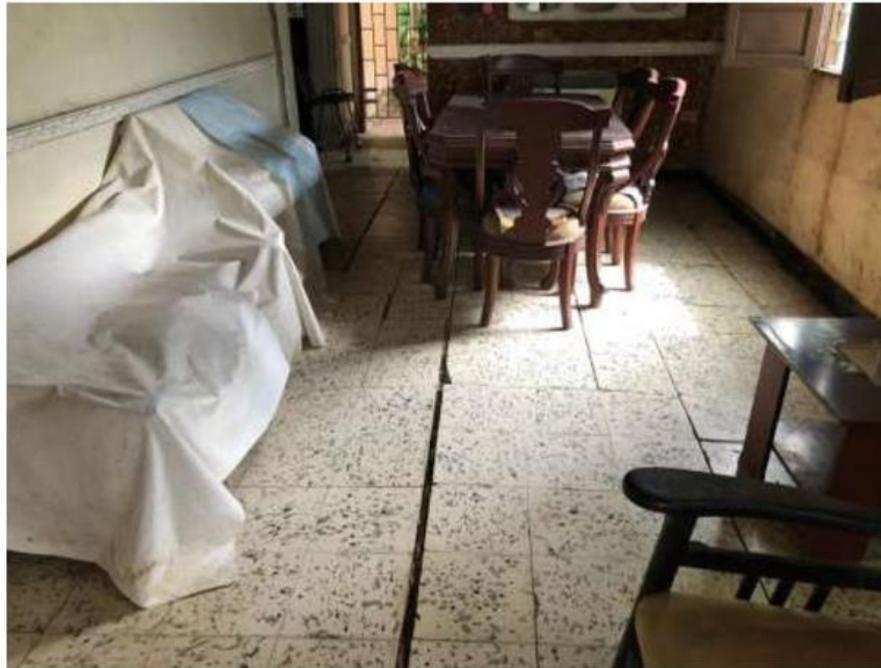
Por otra parte, se realizó inspección técnica de las viviendas ubicadas en la Calle 82C # 35D – 15 y en la Carrera 35C # 81D – 119, donde se encontraron viviendas de una planta, con pisos de baldosa y cemento con presencia de fisuras y grietas. Cubiertas, con láminas onduladas de asbesto en buenas condiciones. Los muros divisorios, portantes, de antepecho y frontales, y los muro límite de propiedad, también presentan grietas y fisuras.

Al parecer la afectación se viene originando por la inestabilidad que presenta el terreno donde se encuentran construidas las viviendas, concordando con lo encontrado en el plano de la herramienta ArcGIS, que se agrava por el flujo de agua constante que se está presentando en el sector, tal como está indicado anteriormente. En el mismo sentido, se evidencia falta de implementación de la norma NSR-10 en las viviendas.

Estado de vivienda Calle 82C # 35D – 15.

□ Con relación a las viviendas afectadas, se recomienda a los propietarios la realización de un mantenimiento profundo a las viviendas de tipo preventivo, de refuerzo y correctivo, con el fin de darle estabilidad y un mejoramiento funcional y estructural al inmueble.

Se recomienda que en los procesos constructivos se use el Reglamento Colombiano de Construcción Sismo Resistentes (NSR-10) expedido por el Gobierno Nacional por medio del Decreto 926 del 19 de marzo de 2010 con el fin de mantener el inmueble con las condiciones necesarias para que su respuesta estructural a un sismo sea favorable.

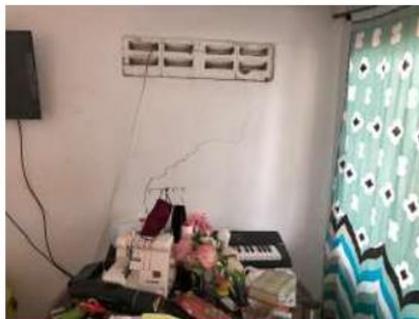
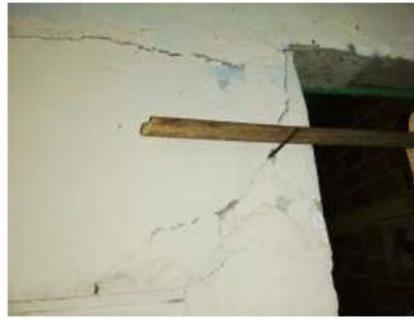
Estado de vivienda Carrera 35C
81D – 119
