Barrio Abajo

**LUIS EDUARDO GARCIA PACHECO**  
Arquitecto Restaurador y Planificador Urbano

# AREA DE ESTUDIO

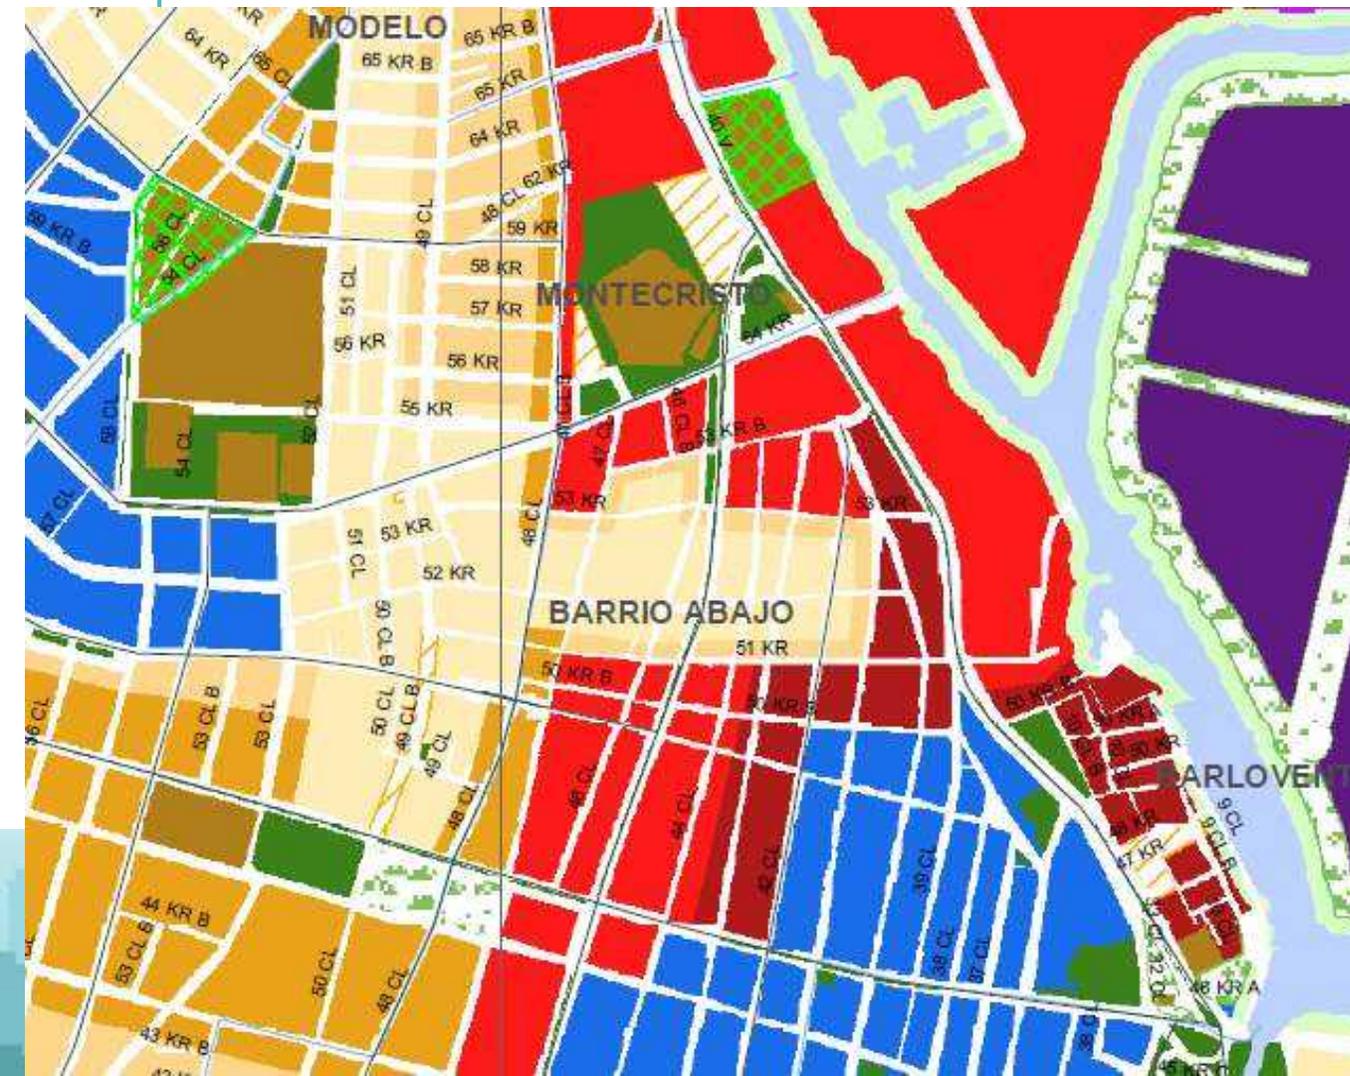
Desde el POT de la ciudad de Barranquilla, decreto 212 de 2014, se plantean tratamientos incompatibles con el valor patrimonial del Barrio Abajo.

### CONSOLIDACIÓN

- Nivel IA (2 pisos)
- Nivel IB (5 Pisos)
- Nivel II (11 Pisos)
- Nivel III (16 Pisos)
- Especial (a)
- Especial Plan Reordenamiento (b)

### RENOVACIÓN

- Reactivación (40 Pisos) (c)
- Redesarrollo (40 Pisos) (d)

### DESARROLLO

- Bajo (8 Pisos)
- Medio (16 Pisos)
- Alto (50 Pisos)

### MEJORAMIENTO INTEGRAL

- Mejoramiento I (5 Pisos)
- Mejoramiento II (8 Pisos)

### CONSERVACIÓN PATRIMONIAL (8 Pisos)

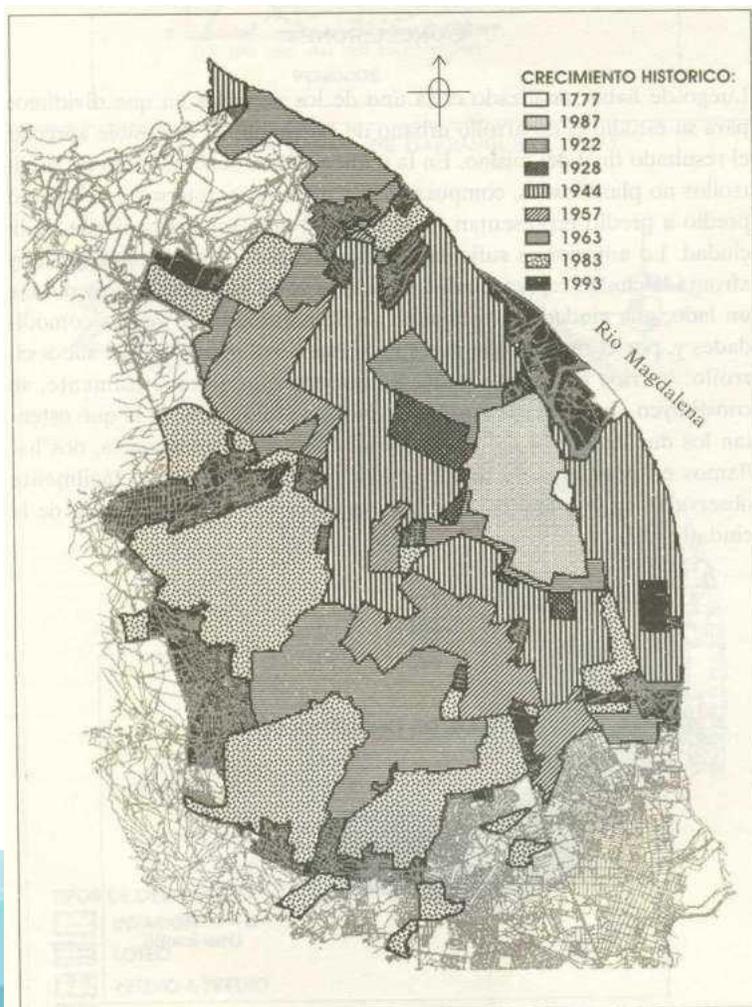
Plano N° 13. Plano de crecimiento de Barranquilla 1777-1993. Diseñado por el autor tomando como base la cartografía del Departamento Nacional de Estadística, Dane.

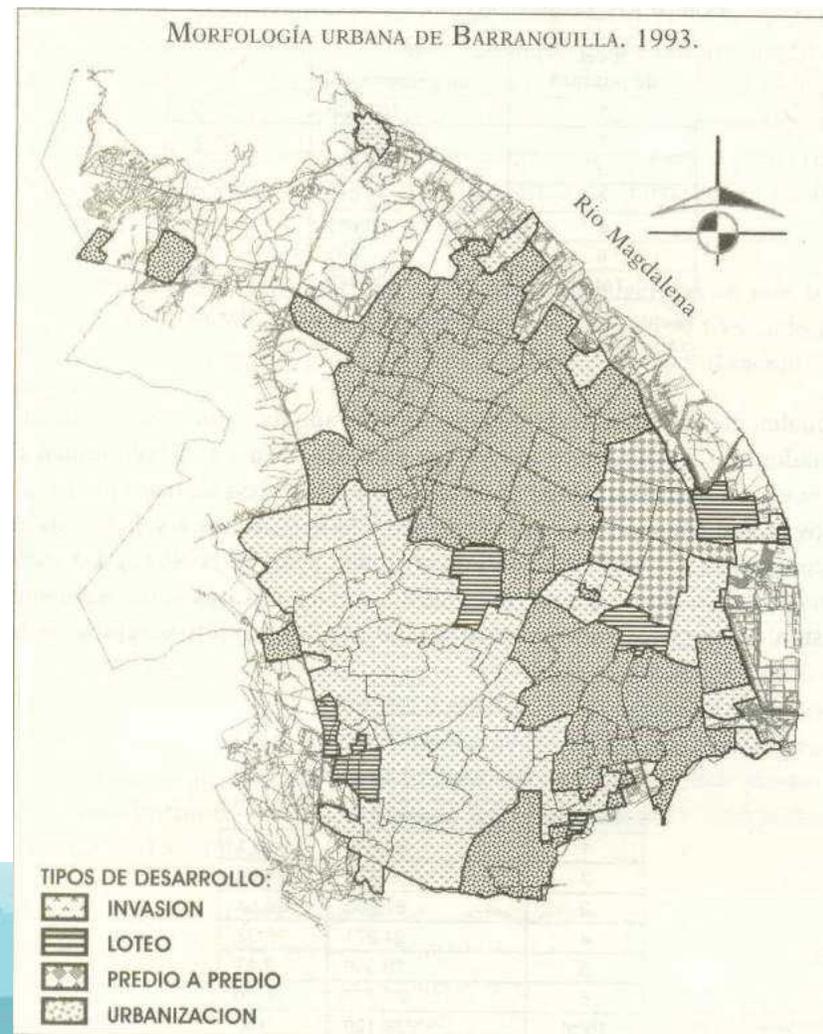
Plano N° 14. Tipos de desarrollo. Elaboración del autor.

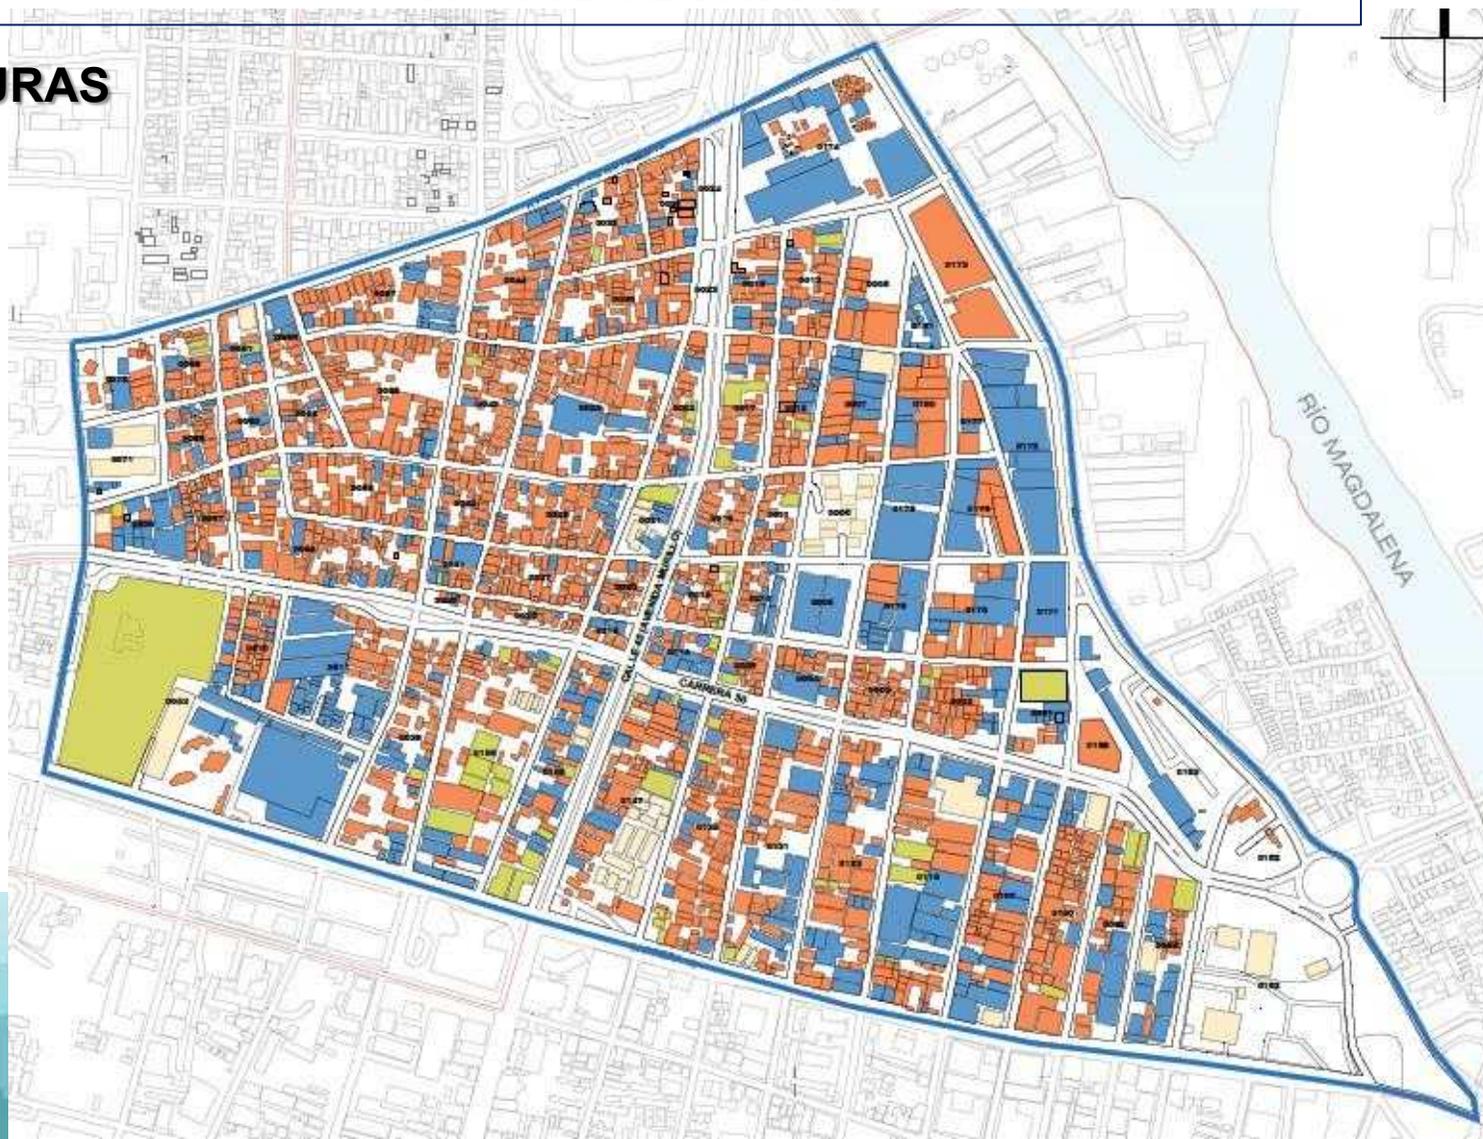
## ALTURAS

- 1 PISO
- 2 PISOS
- 3 PISOS
- MÁS DE 3 PISOS

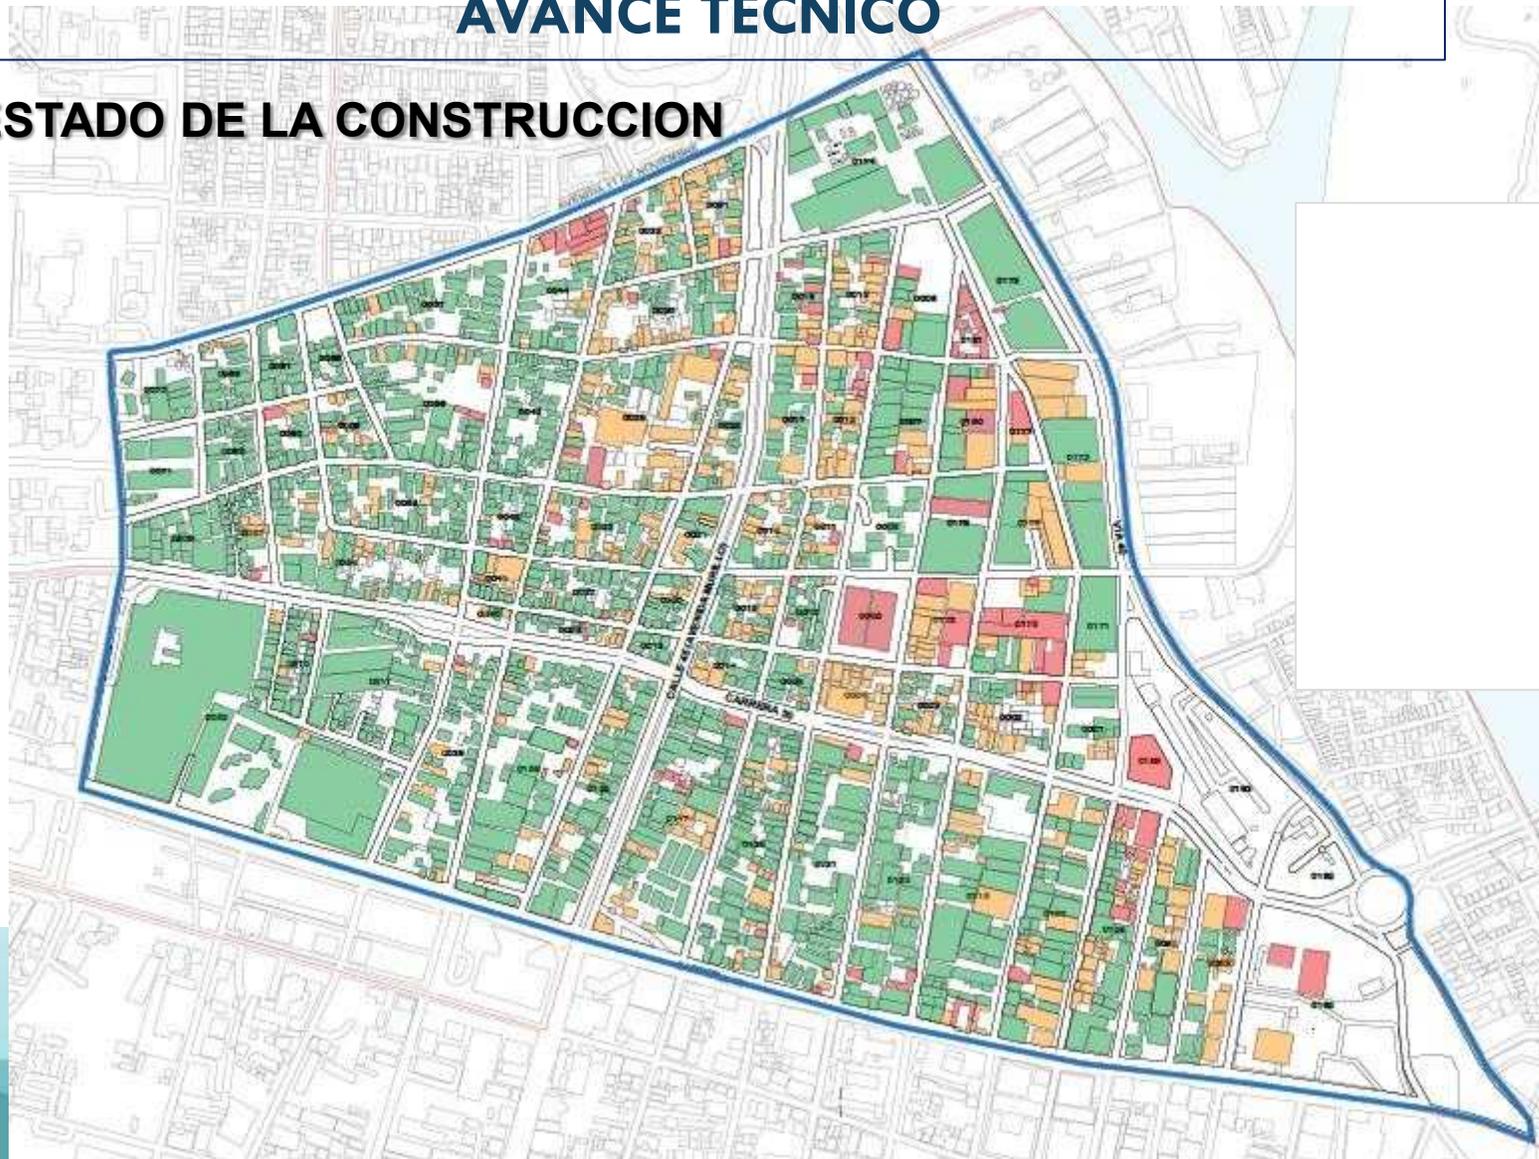
## ESTADO DE LA CONSTRUCCION

Estado predios

■ Bueno ■ Regular ■ Malo

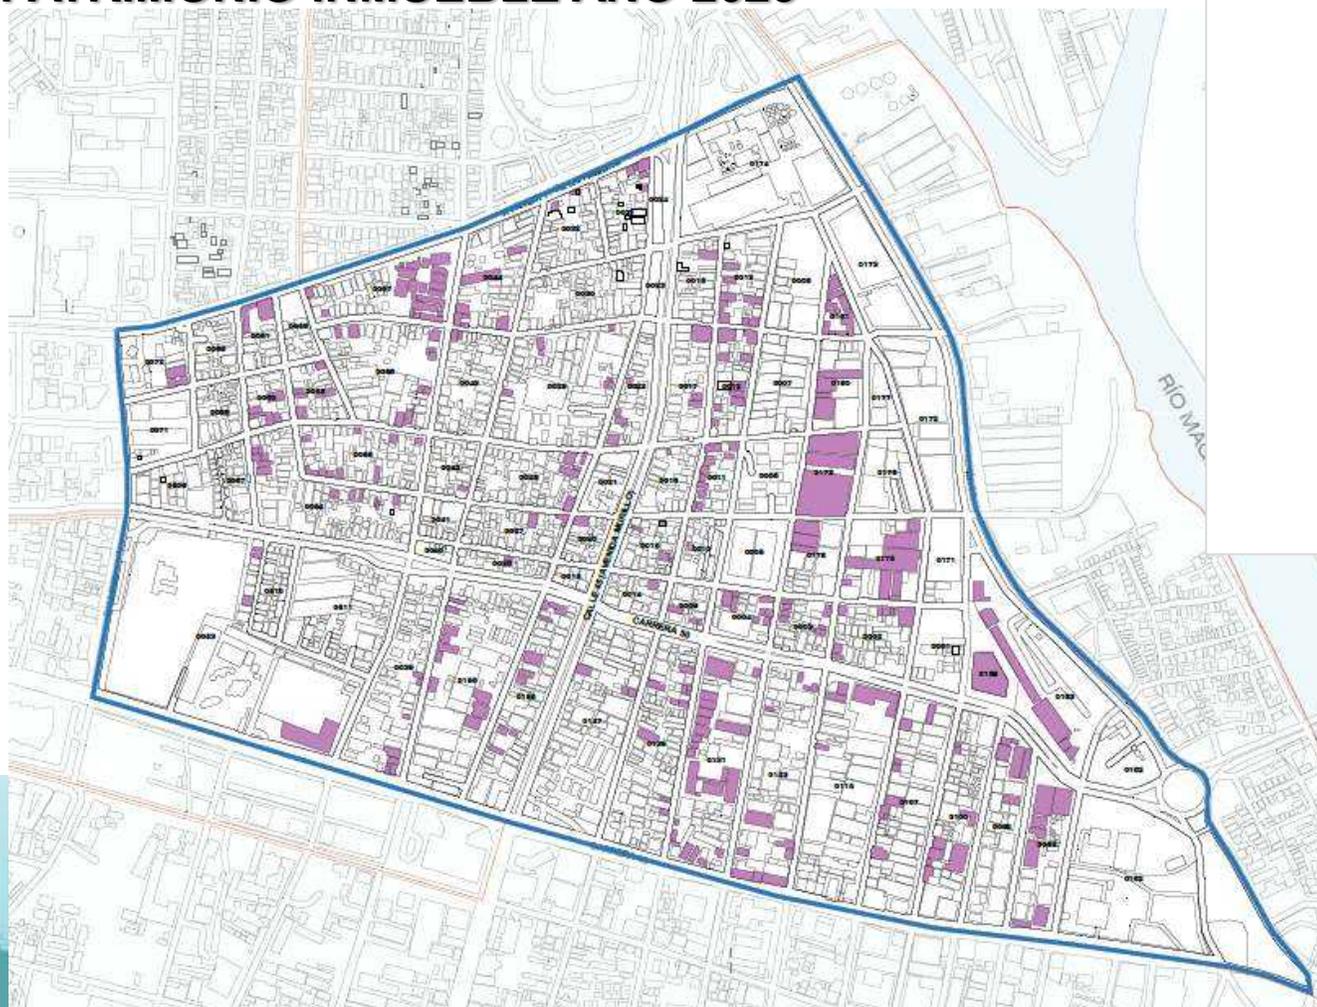
## PATRIMONIO INMUEBLE AÑO 2023

Inmueble patrimonial

Item	Cantidad
SI	262
NO	1326
Total	1588

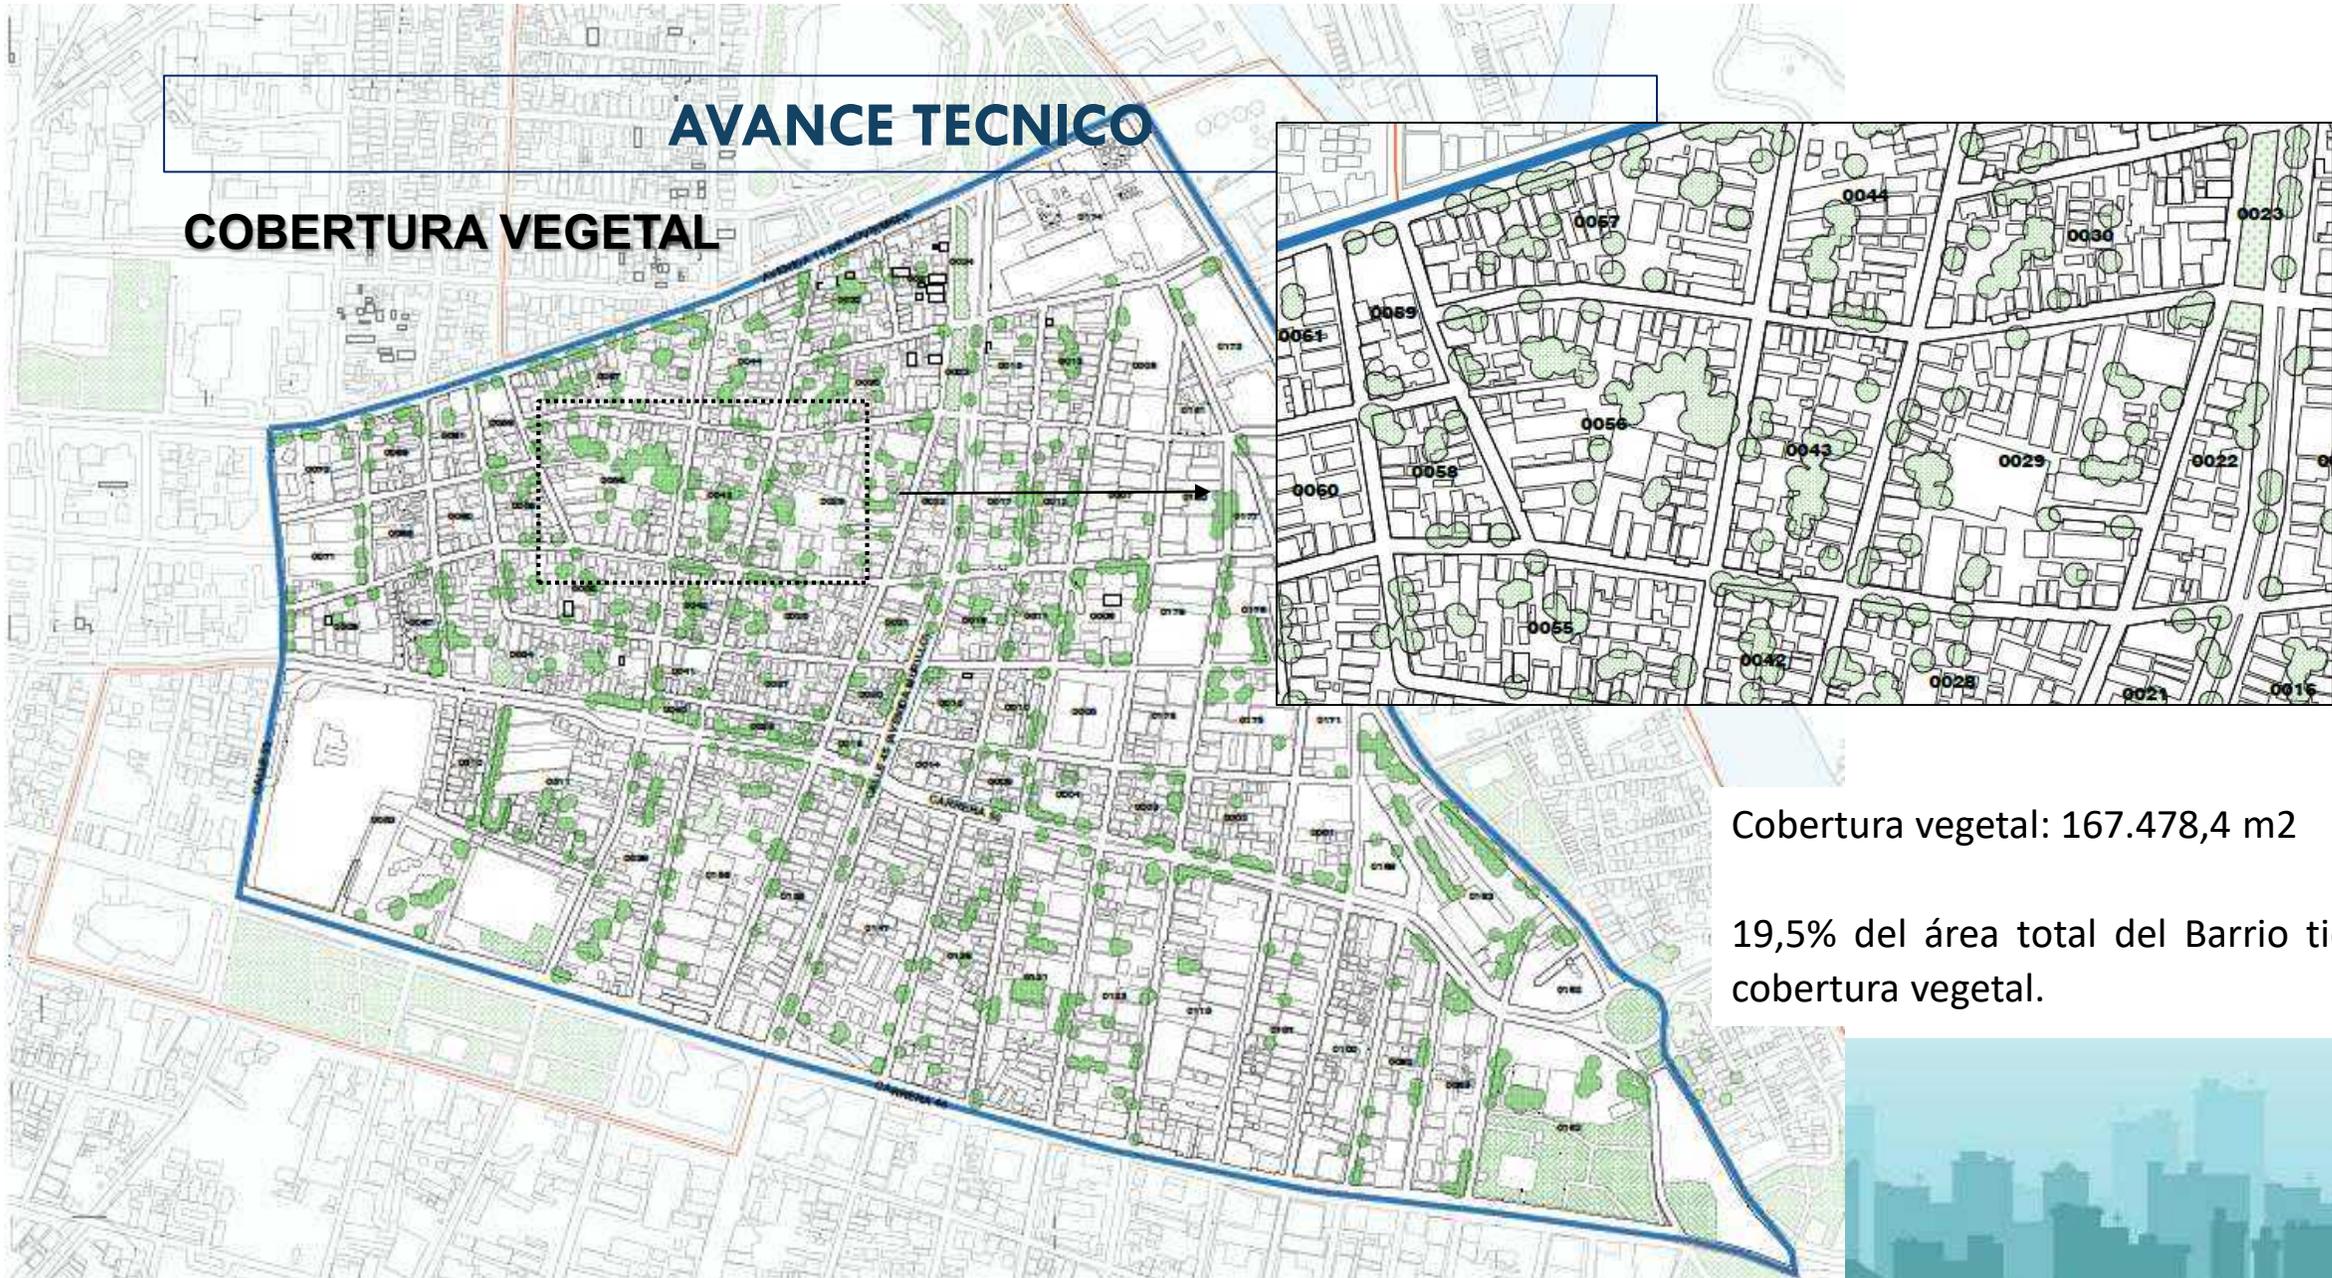
### COBERTURA VEGETAL

Cobertura vegetal: 167.478,4 m<sup>2</sup>

19,5% del área total del Barrio tiene cobertura vegetal.

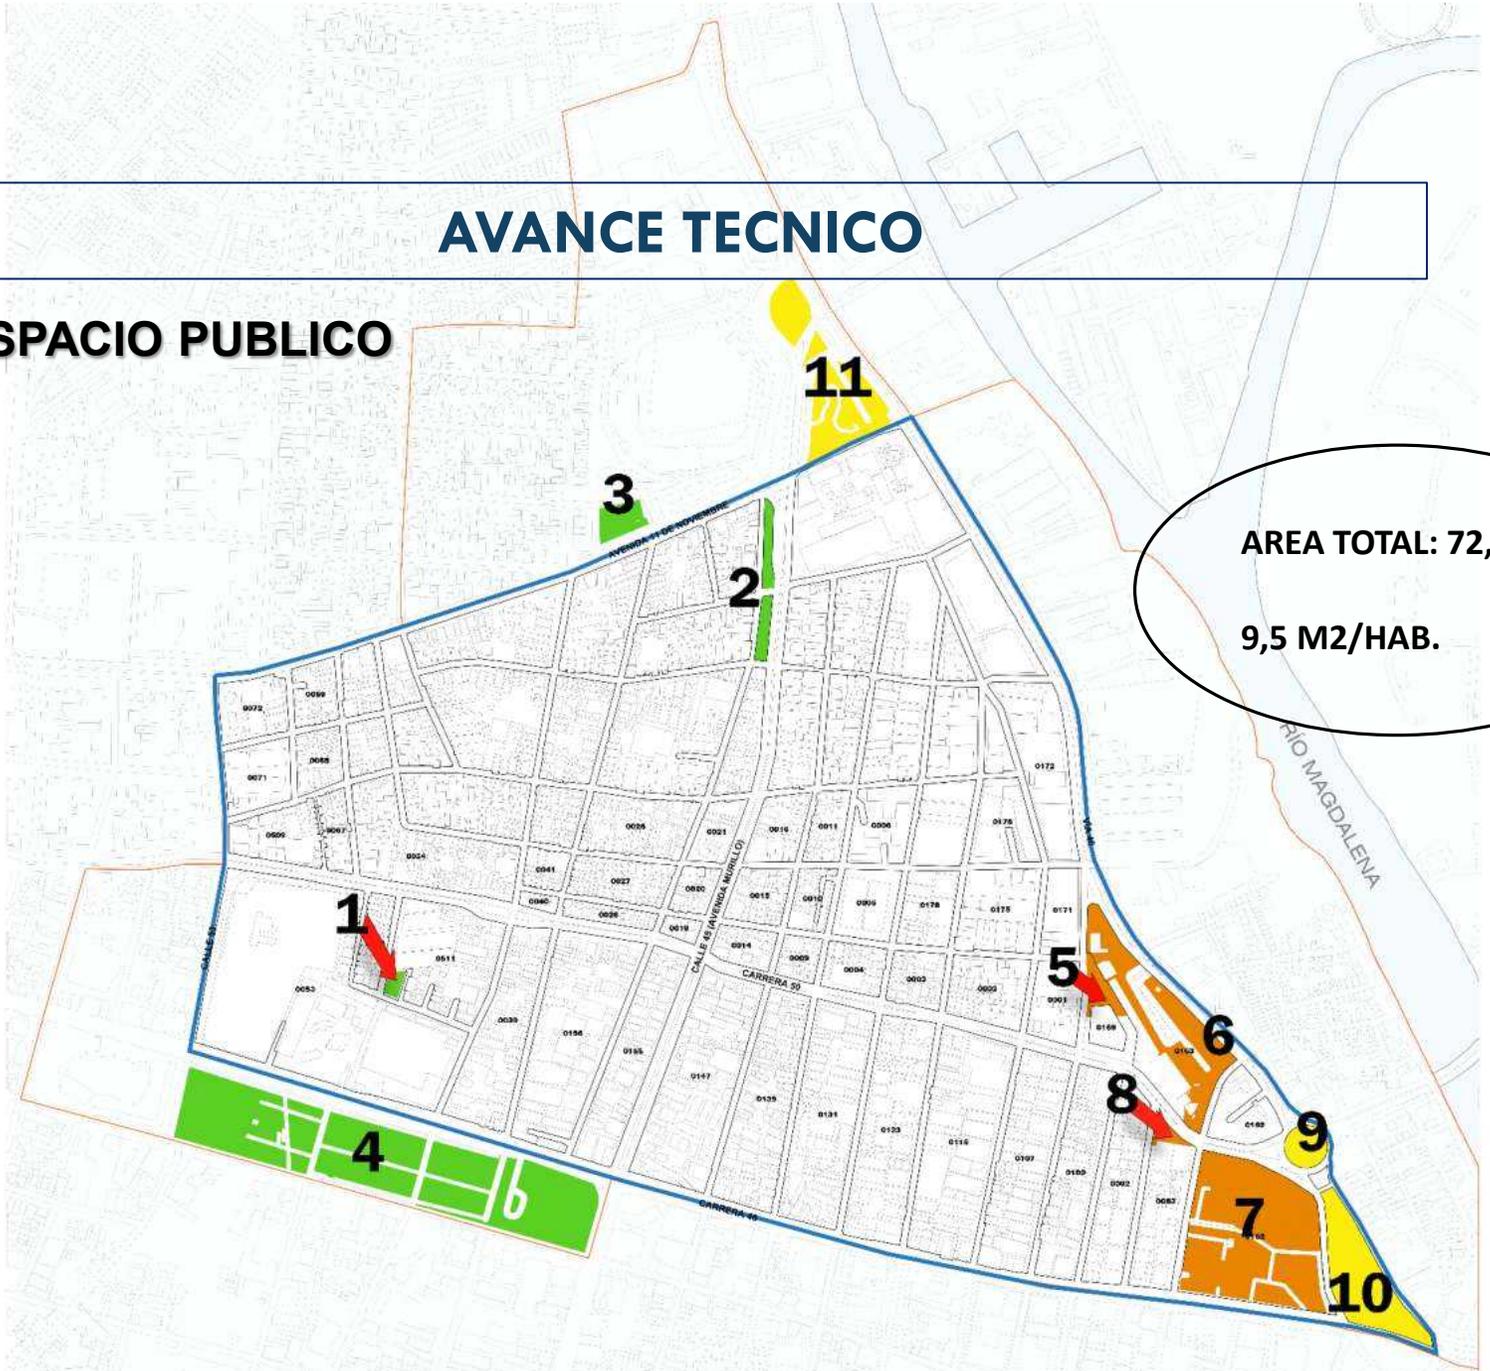
## ESPACIO PUBLICO

AREA TOTAL: 72,340 M2  
9,5 M2/HAB.

- ★ 1. Parque la Castellana
- ★ 2. Parque de la Virgencita
- 3. Parque Montecristo
- 4. Plaza de la Paz
- ★ 5. Plaza Elbers
- 6. Plaza de la Aduana
- 7. PCC
- ★ 8. Plaza Santander
- 9. Rotonda Carrera 50
- 10. Rotonda PCC
- 11. Rotonda Estadio

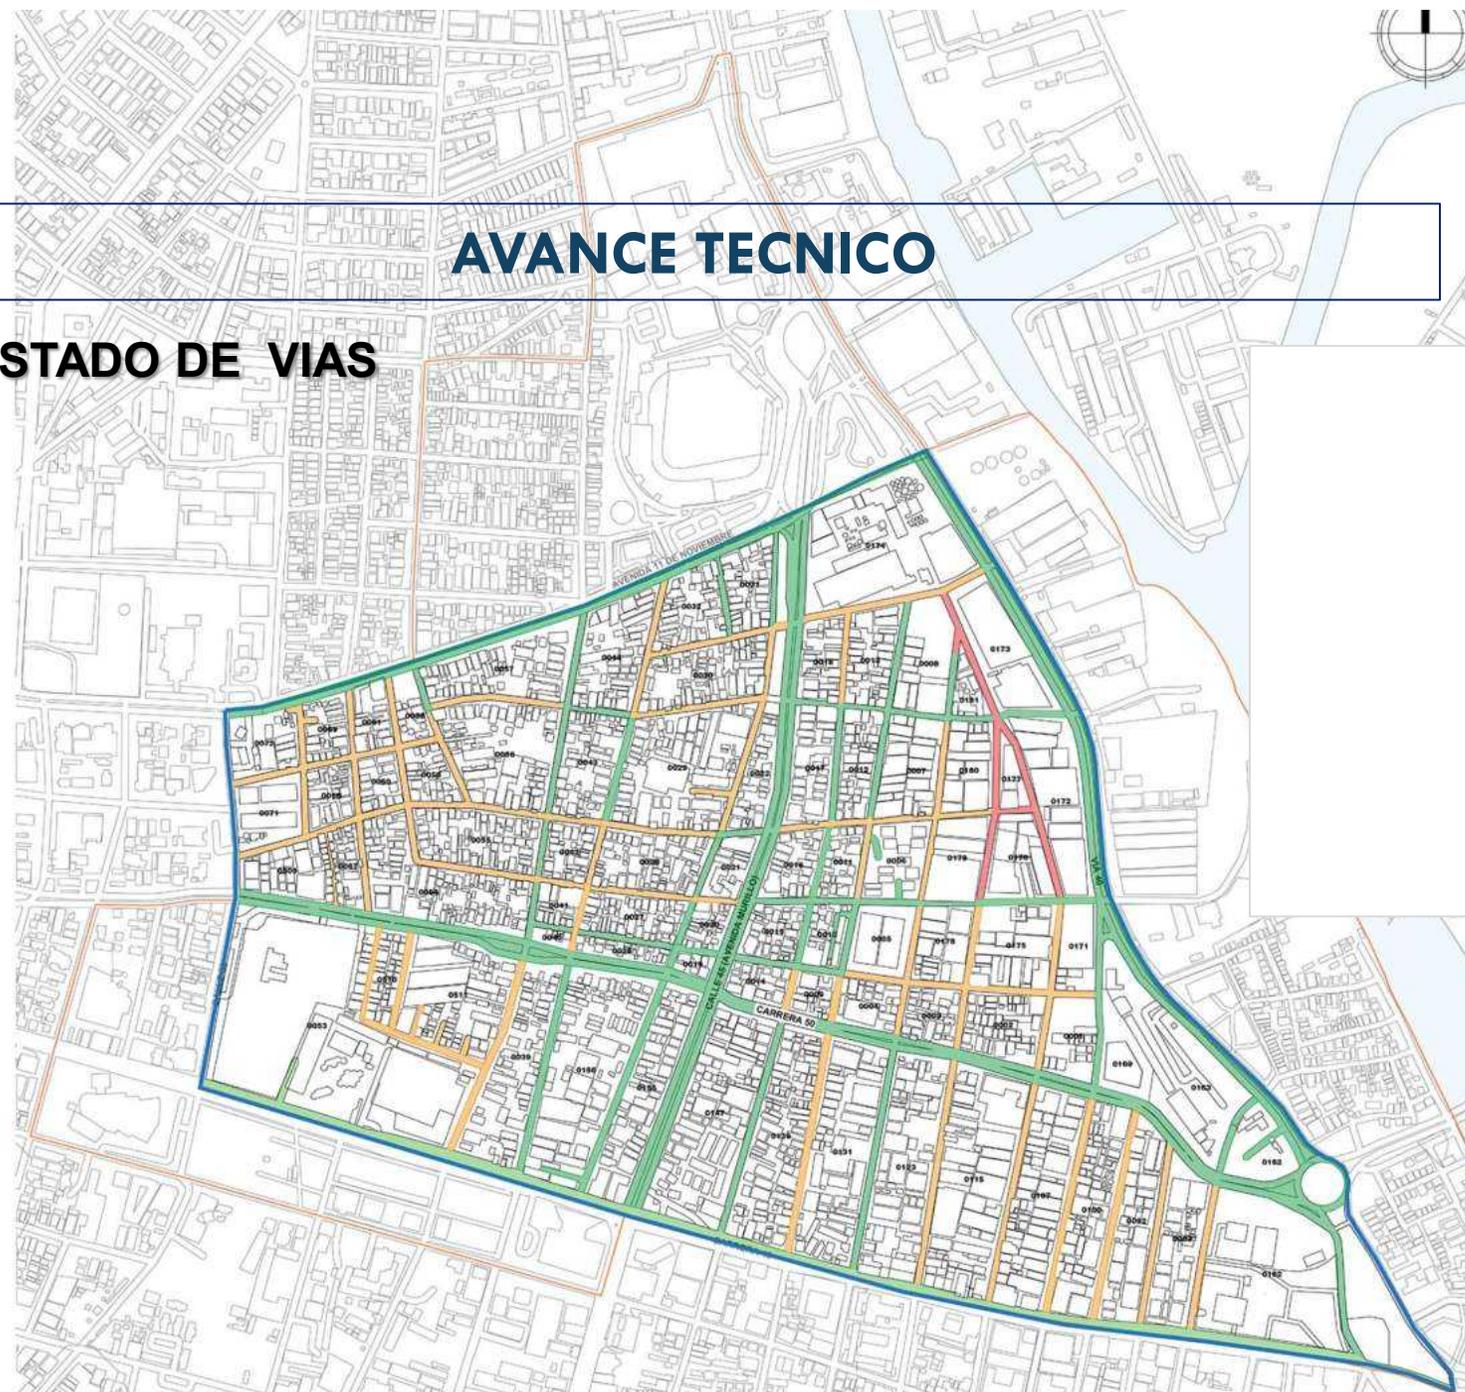
## ESTADO DE VIAS

Estado de vías

■ Bueno ■ Regular ■ Malo

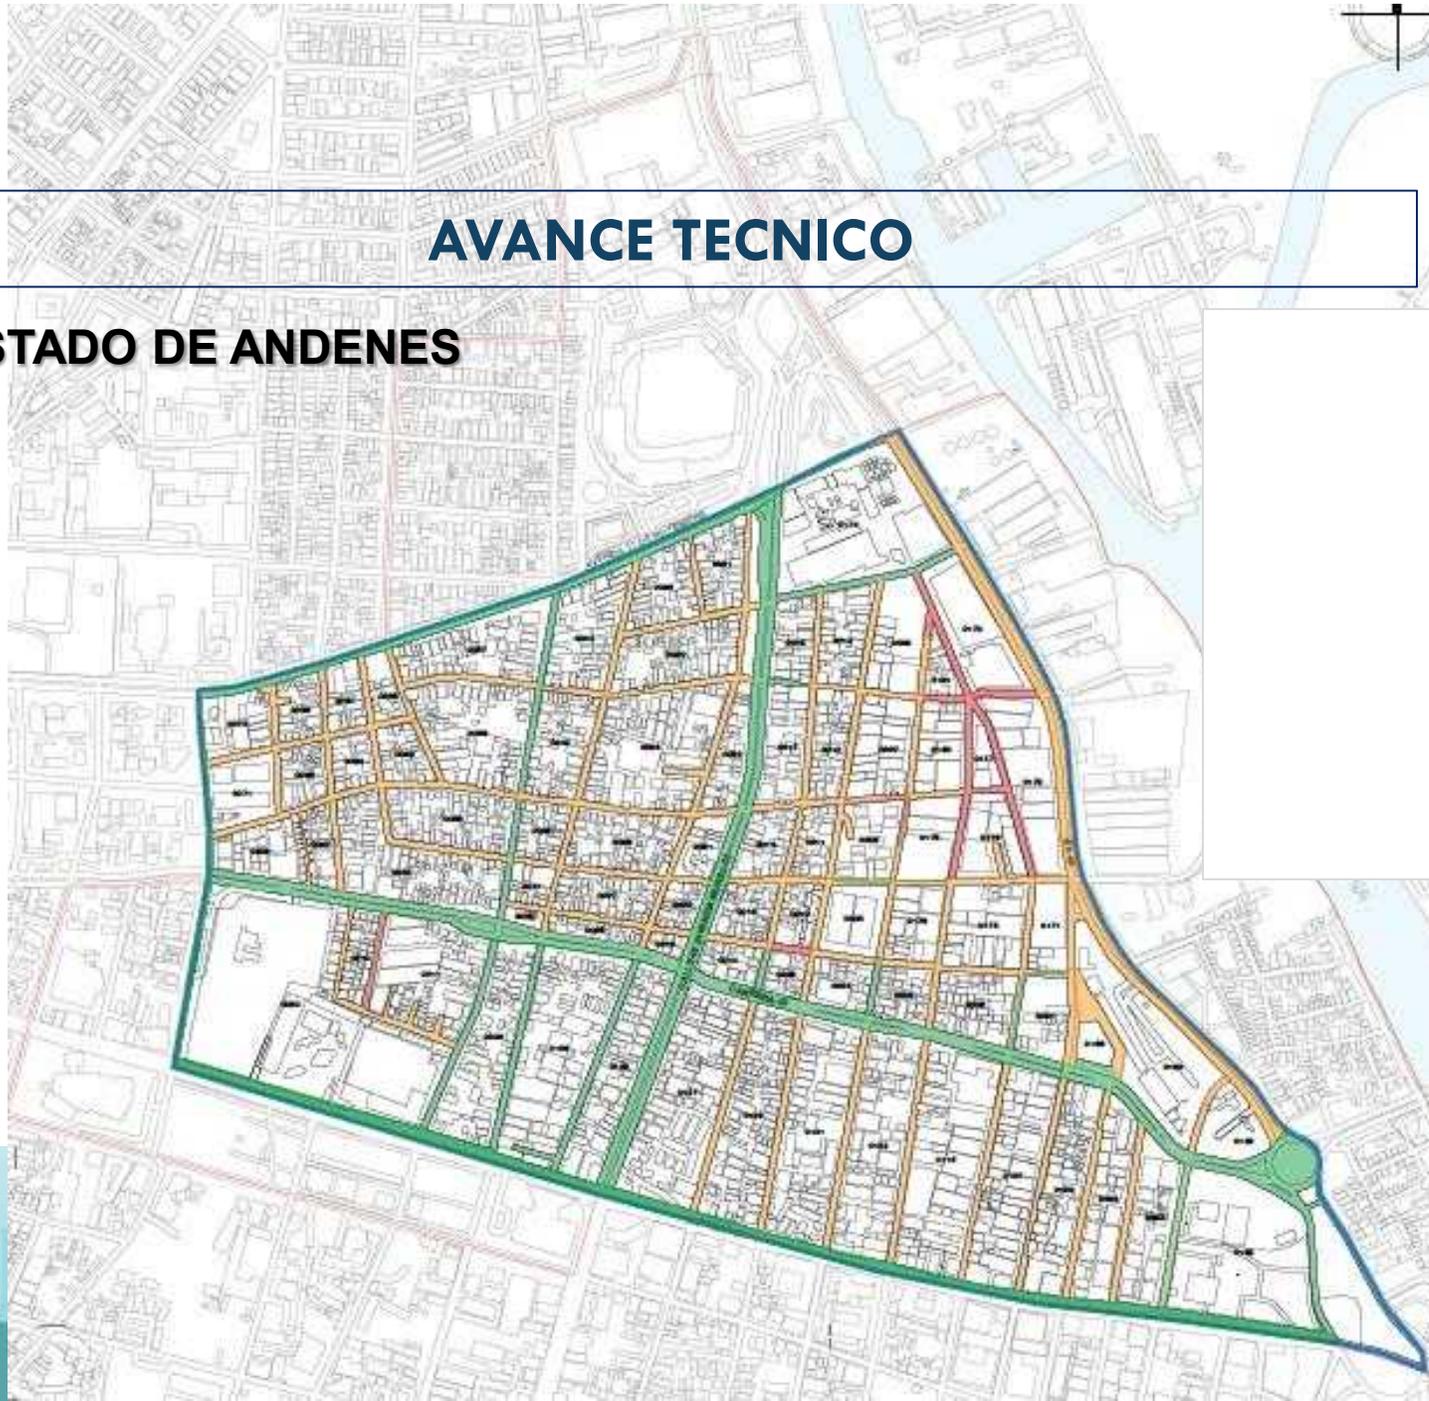
## ESTADO DE ANDENES

Estado de andenes

■ Bueno ■ Regular ■ Malo

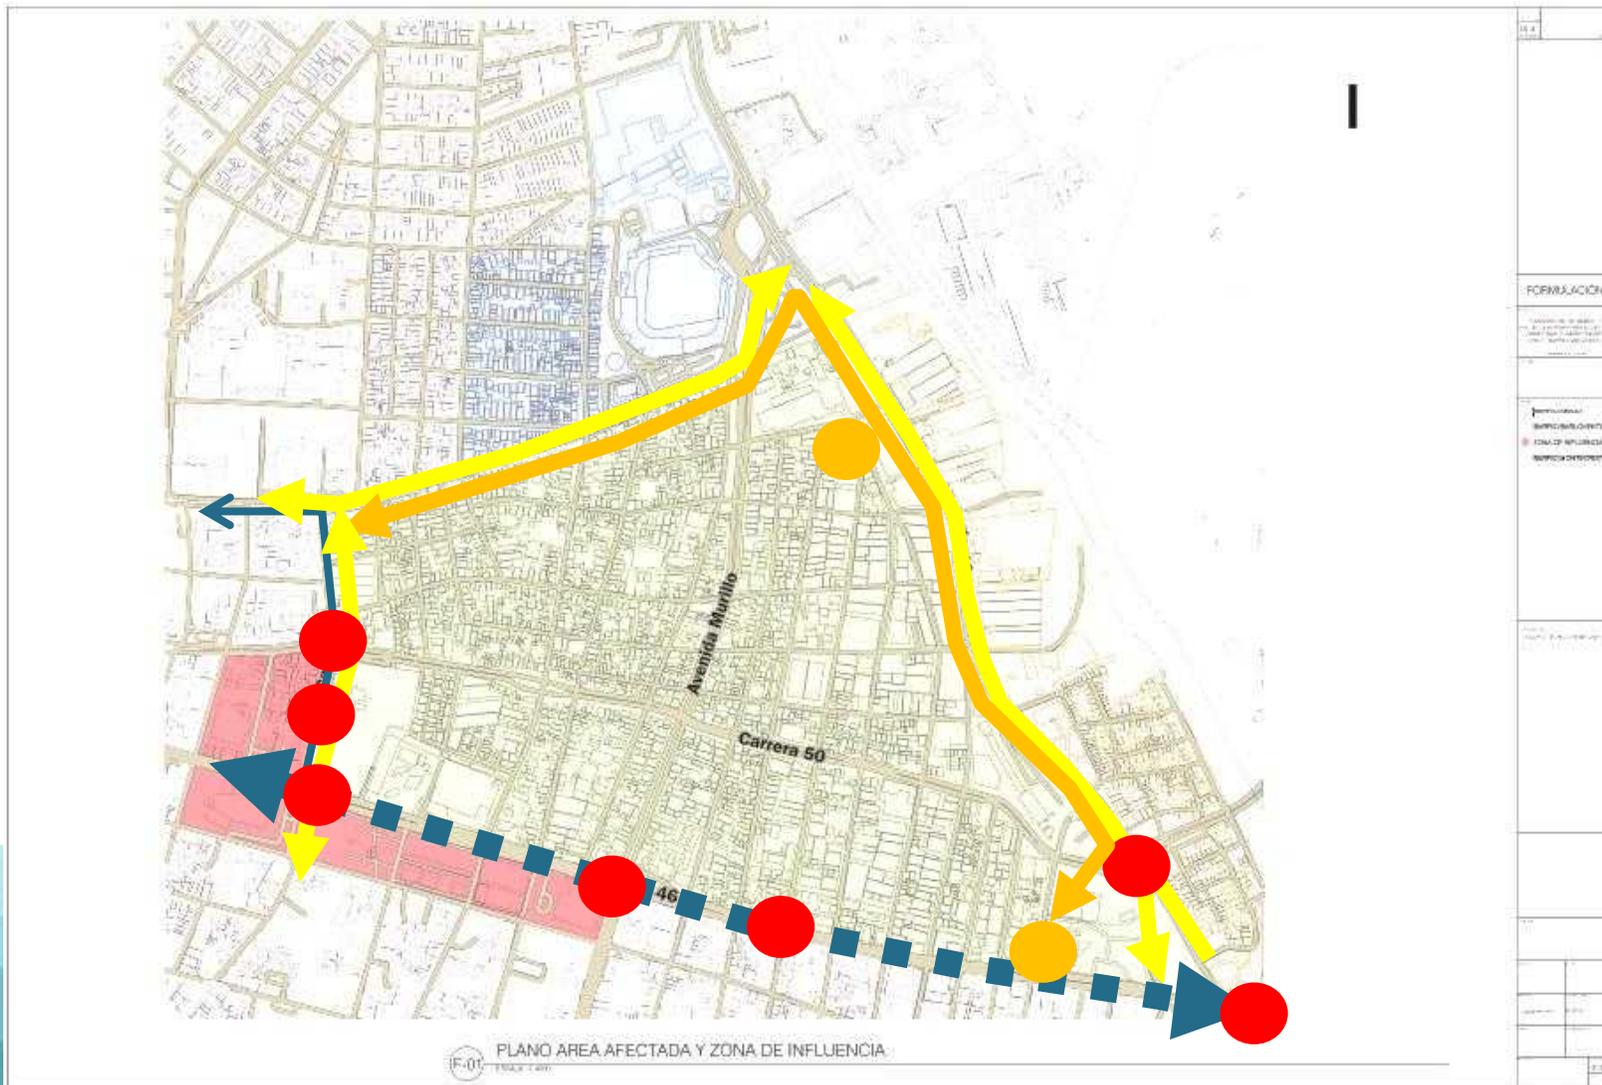
# SISTEMA DE MOVILIDAD

- ■ ■ ■ SITM Troncal
- SITM Alimentador
- Transporte Colectivo
- Transporte Intermunicipal
- Puntos de Conflicto de Movilidad
- Estacionamientos ilegales
