**INFORME FINAL DE LA ACTUACIÓN ESPECIAL DE FISCALIZACIÓN N°137
DE 2021 EN EL DEPARTAMENTO DEL ATLÁNTICO, DISTRITO DE
BARRANQUILLA Y MUNICIPIOS DE GALAPA, BARANOA, MANATÍ Y
SABANALARGA.**

**PROYECTOS DE INVERSIÓN CON BPIN N° 2012000020036, 2014000100039,
2019082960002, 2019082960001, 2018086380003, 2017080780001,
2020000100161, 2014084360001 Y 2018084360001.**

**CGR-CMI-USAR N° 017
AGOSTO DE 2021**

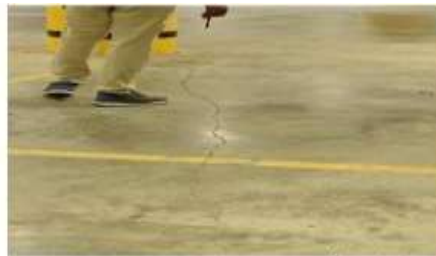
En esta vista se aprecia otra grieta con separación de 3 a 5 mm en las placas de concreto pulido área del estacionamiento.

Por consiguiente, en vista de estas fisuras encontradas, Puerta de Oro requerirá al Operador Ferial, encargado de la conservación y mantenimiento de la infraestructura, para que evalúe la solución más apropiada a las zonas donde se encuentran las grietas que el equipo auditor indica en la observación, ya sea aplicando un producto que ayude a mejorar el comportamiento de las grietas y cese su crecimiento o su reparación.

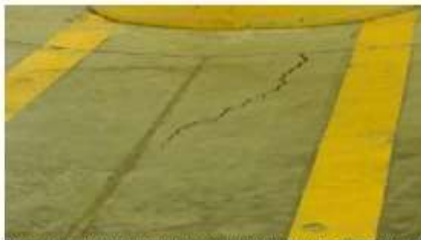
Otra foto donde se presenta agrietamiento de las placas en concreto, cerca de las columnas del área de parqueadero, con separación de 5mm y en proceso continuo de agrietarse.

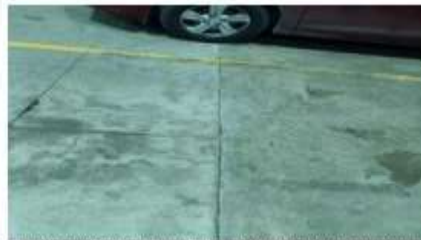
En esta foto se observa el desportillamiento que se viene presentando entre las juntas de las placas de concreto en el área de estacionamiento.

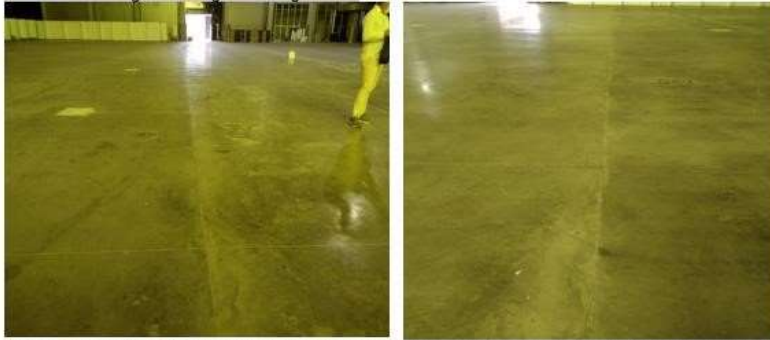
En las actividades del contrato se encuentra la construcción de losas de concreto con acabado esmaltado y endurecido en la zona del pabellón ferial, en varios tramos se observó que varias losas de concreto no se les hizo el corte ni sellado de juntas de dilatación., tal como se observa en el siguiente registro fotográfico:

En esta vista general se puede observar losas en concreto esmaltado, no se les hizo el corte ni sellado de juntas de dilatación. Otra foto donde se observa el mismo detalle del anterior en las paletas de concreto esmaltado.

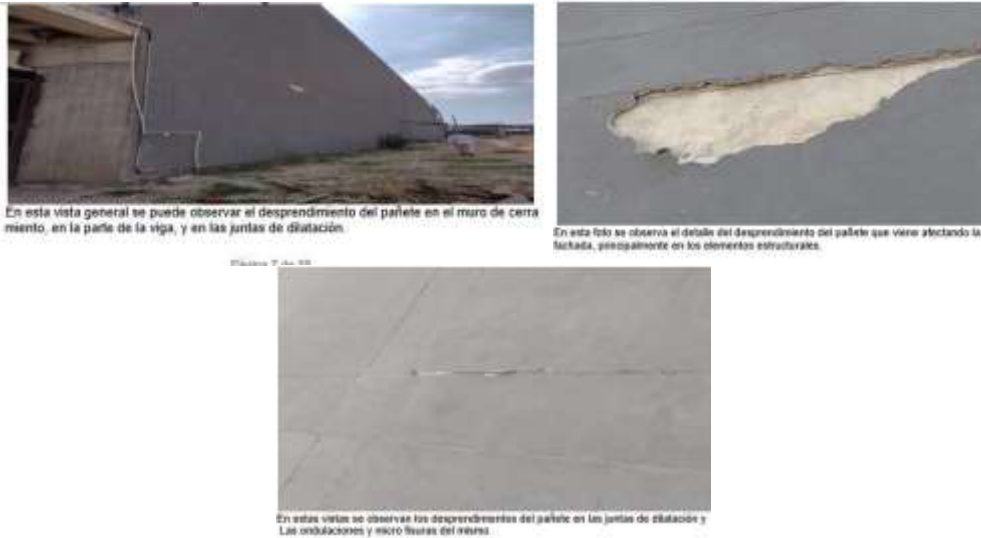
Pañetes Deficientes (P.D) En el recorrido de la visita técnica, también se pudo verificar que los pañetes sobre el muro de cerramiento del recinto ferial ubicado en la fachada norte, presenta deficiencias en el pañete allanado, hasta el punto que está causando desprendimiento producido por la falta de anclaje de mallas para una

mayor adherencia, principalmente en las columnas y vigas que son los elementos más afectados, como se puede observar en el siguiente registro fotográfico:

Por otra parte, con respecto a la observación de pañetes deficientes, efectivamente se evidencia una falta de adherencia del pañete de fachada en el sector mencionado. Teniendo en cuenta que el Operador Ferial no ha evidenciado estas fallas dentro de sus actividades de inspección de la infraestructura, Puerta de Oro remitirá estas necesidades correctivas al constructor como garantía de obra. Hemos calculado que esta actividad puede ser reparada con un servicio que se estima aproximadamente en \$70.000/m², asumiendo actividades de retiro de pañete anterior, aplicación de pañete nuevo, y aplicación de acabado en graniacryl; esto aplicado en el área estimada de 300m² asciende a la suma aproximada de \$21.000.000. Este sería el valor de referencia en caso de ser necesaria una reclamación a la compañía aseguradora que expidió las pólizas de estabilidad de la obra. No obstante, en caso de que un peritaje de la aseguradora determine que estas fallas no son atribuibles a la estabilidad de la obra, dicho valor puede asumirse dentro del presupuesto asignado al mantenimiento correctivo para la infraestructura.

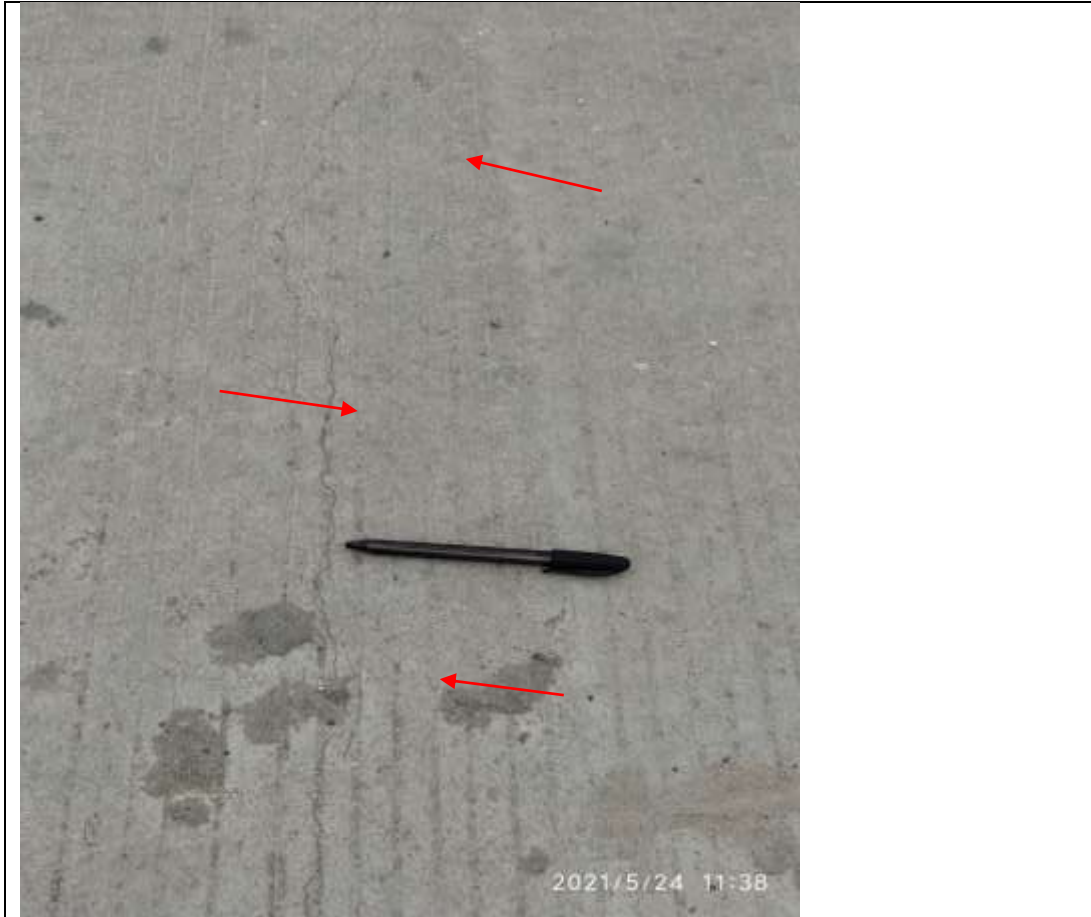
Carrera 22 entre calle 15

Grietas transversales (GT): según el manual de inspección de pavimentos rígidos del Instituto Nacional de Vías (INVIAS), en el capítulo 2, numeral 2.1.3, estas se presentan perpendiculares al eje de circulación de la vía. Pueden extenderse desde la junta transversal hasta la junta longitudinal. Este tipo de daño se presenta en todos los tipos de pavimentos rígidos, dentro de las posibles causas para este tipo de daño, se encuentran: asentamiento de la base o la subrasante, espesor de la losa insuficiente para soportar las sollicitaciones, cargas excesivas, problemas de drenaje, etc. El daño con mayor probabilidad de aparición, como consecuencia de la evolución de las grietas transversales son las grietas en bloque, también se pueden presentar escalonamientos por la entrada de agua, nuevas patologías que van apareciendo en el transcurso del tiempo.

De acuerdo a lo observado en la visita, el nivel de severidad de las grietas encontradas está en rango bajo a severo.

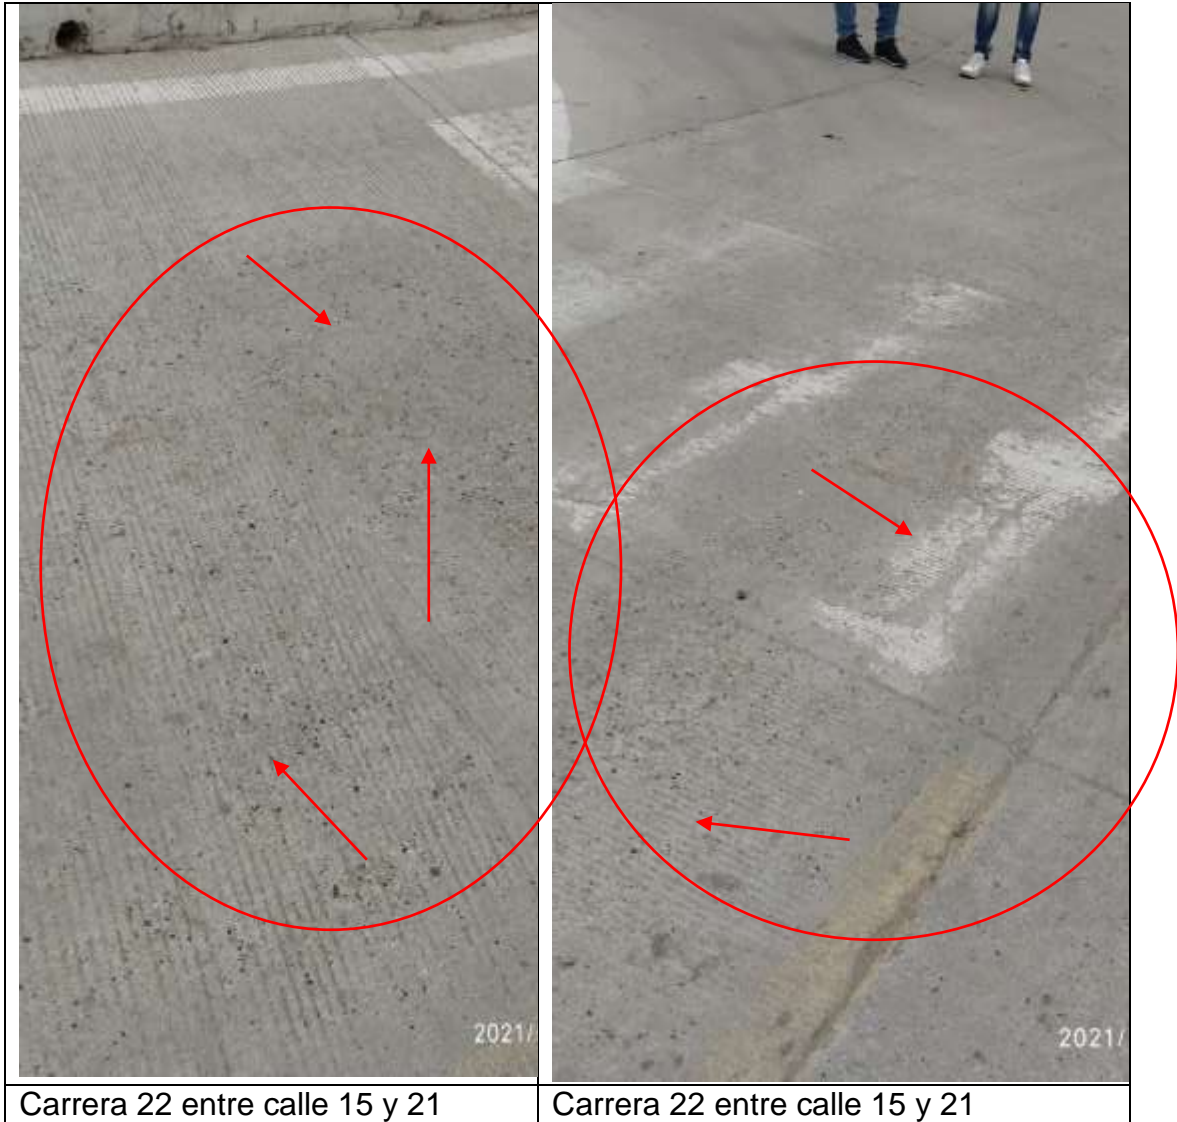
Pulimientamiento (PU): según el manual de inspección de pavimentos rígidos del Instituto Nacional de Vías (INVIAS) en el capítulo 2, numeral 2.3.5, este tipo de deterioro es la carencia o la pérdida de textura superficial necesaria para que exista una fricción adecuada entre el pavimento y los neumáticos. Esta deficiencia se produce principalmente por el tránsito, que produce el desgaste superficial de los agregados, especialmente cuando la mezcla de concreto y/o agregados es de calidad deficiente y favorece la exposición de los mismos. La reducción de fricción puede alcanzar niveles de riesgo para la seguridad del tránsito. La evolución más probable de esta patología es la generación de cabezas duras.

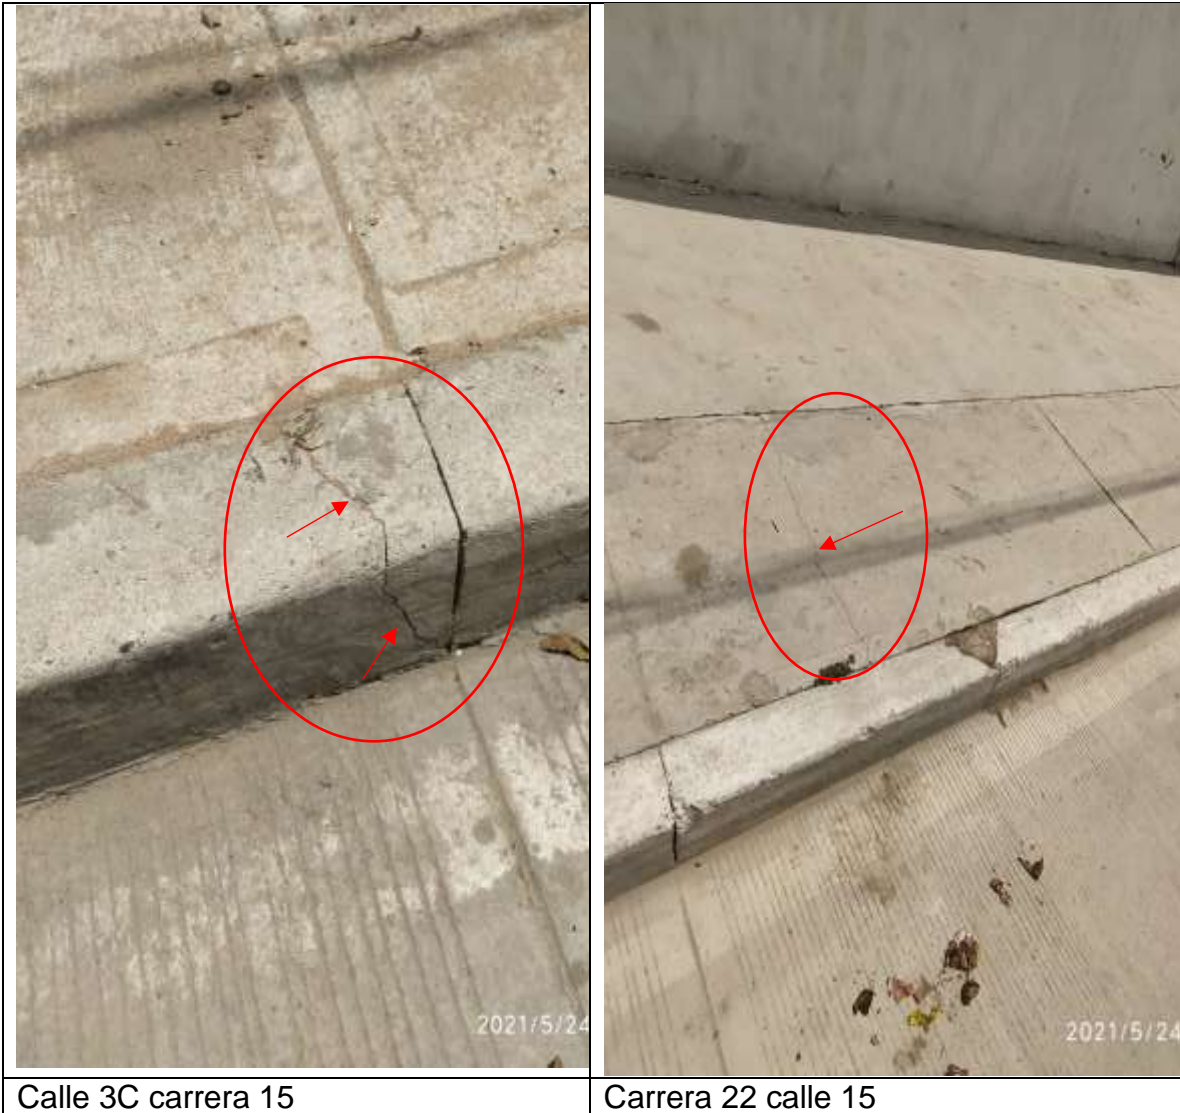
Calle 3C carrera 15

Además, se encontraron mala calidad en algunos bordillos, andenes y losas de concreto tienen deficiencias en el sello, el agua está filtrándose puede ocasionar daños en la subrasante y hundimiento en las losas de concreto.

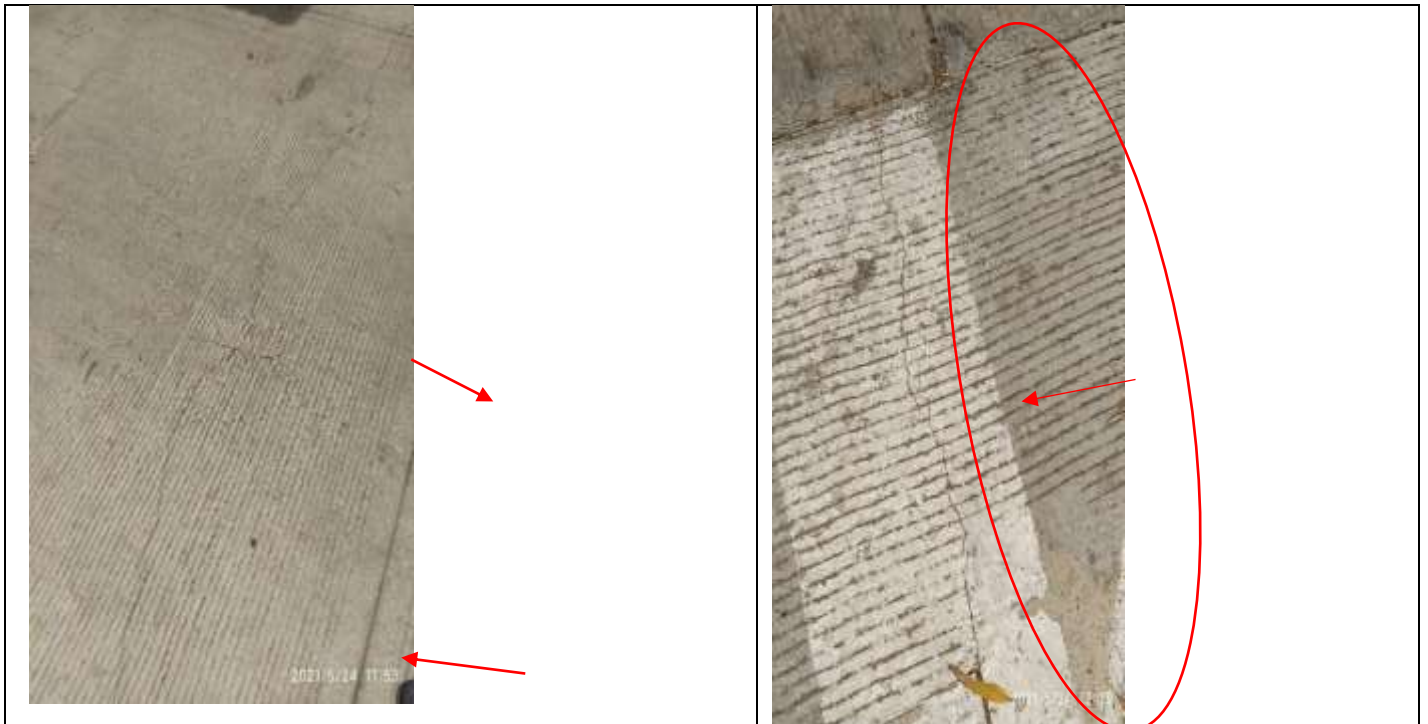
Carrera 20ª entre calle 15a y 15b	Carrera 20ª entre calle 15a y 15b
-----------------------------------	-----------------------------------

Grietas transversales (GT): según el manual de inspección de pavimentos rígidos del Instituto Nacional de Vías (INVIAS), en el capítulo 2, numeral 2.1.3, estas se presentan perpendiculares al eje de circulación de la vía. Pueden extenderse desde la junta transversal hasta la junta longitudinal. Este tipo de daño se presenta en todos los tipos de pavimentos rígidos, dentro de las posibles causas para este tipo de daño, se encuentran: asentamiento de la base o la subrasante, espesor de la losa insuficiente para soportar las sollicitaciones, cargas excesivas, problemas de drenaje, etc. El daño con mayor probabilidad de aparición, como consecuencia de la evolución de las grietas transversales son las grietas en bloque, también se pueden presentar escalonamientos por la entrada de agua, nuevas patologías que van apareciendo en el transcurso del tiempo.

De acuerdo a lo observado en la visita, el nivel de severidad de las grietas encontradas está en rango bajo a severo.

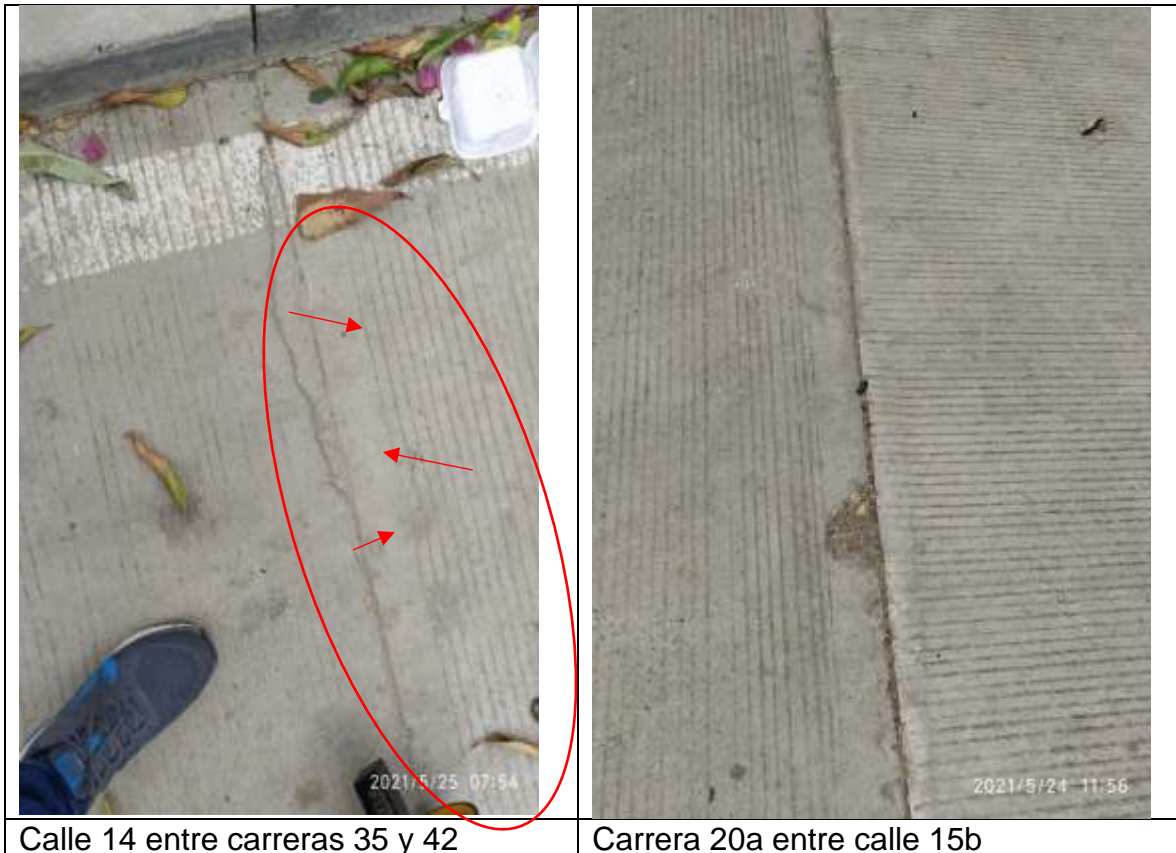
Deportillamiento de juntas (DPT, DPL): según el manual de inspección de pavimentos rígidos del Instituto Nacional de Vías (INVIAS)⁴, en el capítulo 2, numeral 2.3.1 estas desintegraciones de las aristas de una junta (longitudinal, transversal), con pérdida de trozos, que puede afectar hasta 0.15m a la o y lado de la junta. Este tipo de deterioro se presenta en todos los tipos de pavimento rígido con juntas. Las posibles causas son debilitamiento del borde de la junta debido a defectos constructivos, desintegración del concreto, por mala calidad del material, presencia de material incomprensible en la junta, mi procedimiento de corte de la

junta. La evolución más probable del desportillamiento de las juntas es la entrada de agua a la base generando bombeo.

De acuerdo a lo observado en la visita, el nivel de severidad de las grietas encontradas

Está en rango bajo a medio.

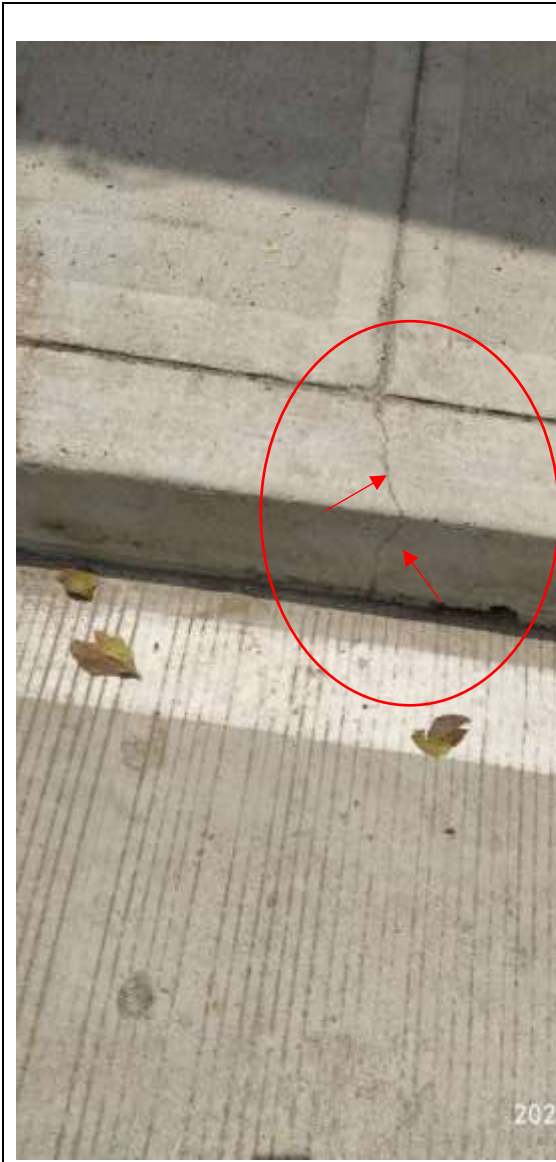
Carrera 25^a entre calle 14

Además, se encontraron mala calidad en algunos bordillos y andenes, lo cual coloca en riesgo parte de la inversión realizada.

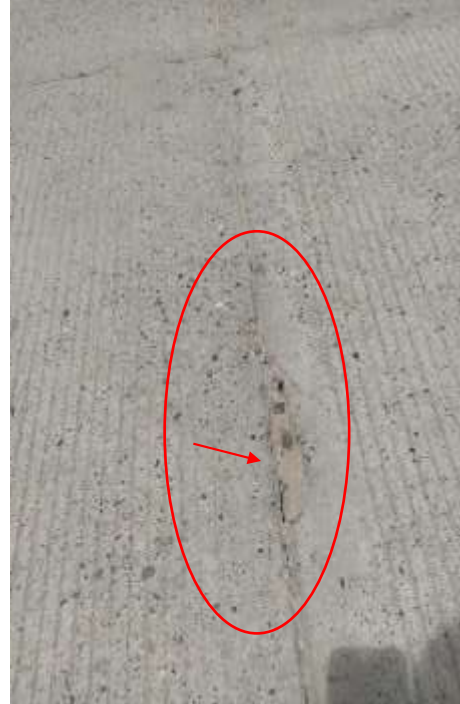
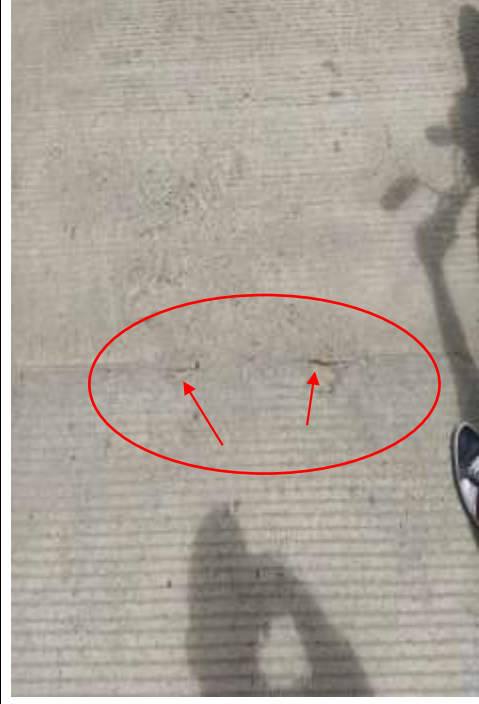
<p>Calle 18 entre carreras 18 y 16 sabanalarga atlantico</p>	<p>Calle 18 entre carreras 18 y 16 sabanalarga atlantico</p>

Desportillamiento de juntas (DPT, DPL): según el manual de inspección de pavimentos rígidos del Instituto Nacional de Vías (INVIAS)⁴, en el capítulo 2, numeral 2.3.1 estas desintegraciones de las aristas de una junta (longitudinal, transversal), con pérdida de trozos, que puede afectar hasta 0.15m a la o y lado de la junta. Este tipo de deterioro se presenta en todos los tipos de pavimento rígido con juntas. Las posibles causas son debilitamiento del borde de la junta debido a defectos constructivos, desintegración del concreto, por mala calidad del material, presencia de material incomprensible en la junta, mal procedimiento de corte de la junta. La evolución más probable del desportillamiento de las juntas es la entrada de agua a la base generando bombeo.

De acuerdo a lo observado en la visita, el nivel de severidad de las grietas encontradas Está en rango baja a media.

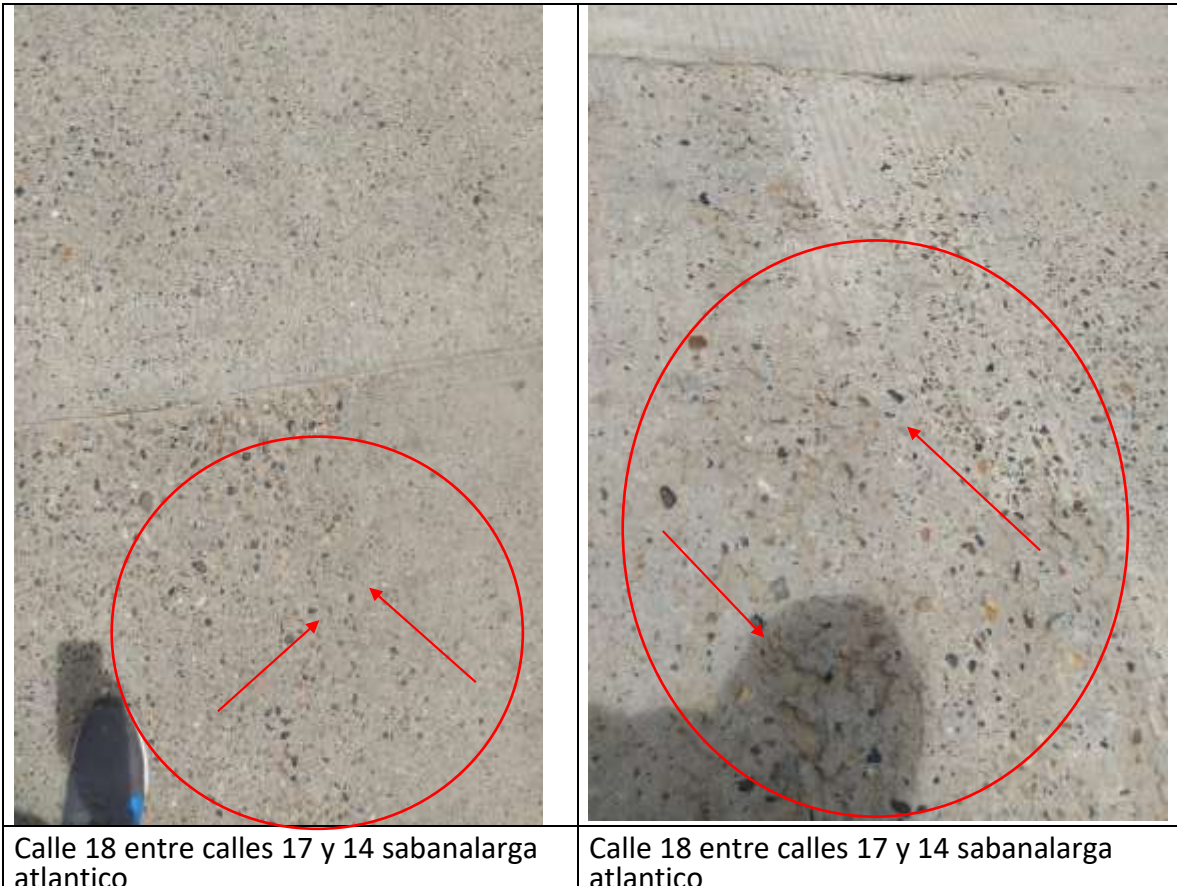
Descacaramiento (DE): según el manual de inspección de pavimentos rígidos del Instituto Nacional de Vías (INVIAS)⁴, en el capítulo 2, numeral 2.3.2, el descacaramiento es la rotura de la superficie de la losa hasta una profundidad del orden de 5 a 15 mm, por desprendimiento de pequeños trozos de concreto. Los descacaramientos generalmente son consecuencia de un exceso de acabado del concreto fresco colocado, produciendo la exudación del mortero y agua, dando lugar a que la superficie del concreto resulte muy débil frente a la retracción.

Las fisuras capilares pueden evolucionar en muchos casos por efecto del tránsito, dando origen al descacaramiento de la superficie, posibilitando un levantamiento del material superficial que progresa tanto en profundidad como en área. También pueden observarse manifestaciones de descacaramiento en pavimentos con refuerzo, cuando las armaduras se colocan muy próximas a la superficie.

El descacaramiento puede incrementar su grado de severidad hasta generar desintegración.

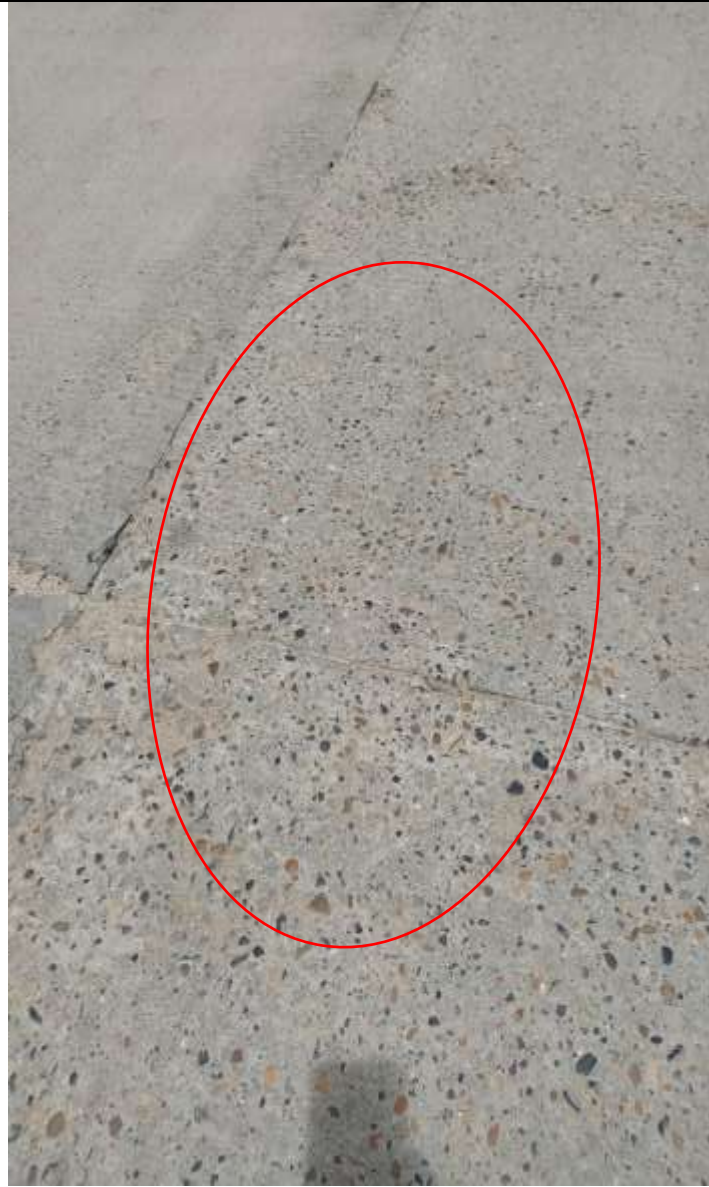
Calle 18 entre carreras 18 y 17 sabanalarga atlantico

Pulimiento (PU): Según el manual de inspección de pavimentos rígidos del Instituto Nacional de Vías (INVIAS)⁴, en el capítulo 2, numeral 2.3.5, carencia o pérdida de la textura superficial necesaria para que exista una fricción adecuada entre el pavimento y los neumáticos.

Esta deficiencia es causada principalmente por el tránsito, que produce el desgaste superficial de los agregados, especialmente cuando la mezcla de concreto y/o agregados es de calidad deficiente y favorece la exposición de los mismos. La reducción de la fricción o resistencia al deslizamiento, pueden alcanzar niveles de riesgo para la seguridad del tránsito. El pulimiento de los agregados puede ser considerado cuando un examen visual revela que la rugosidad sobre la superficie es muy reducida y se presenta una superficie suave al tacto.

La evolución más probable del pulimiento de la superficie del pavimento puede generar cabezas duras.

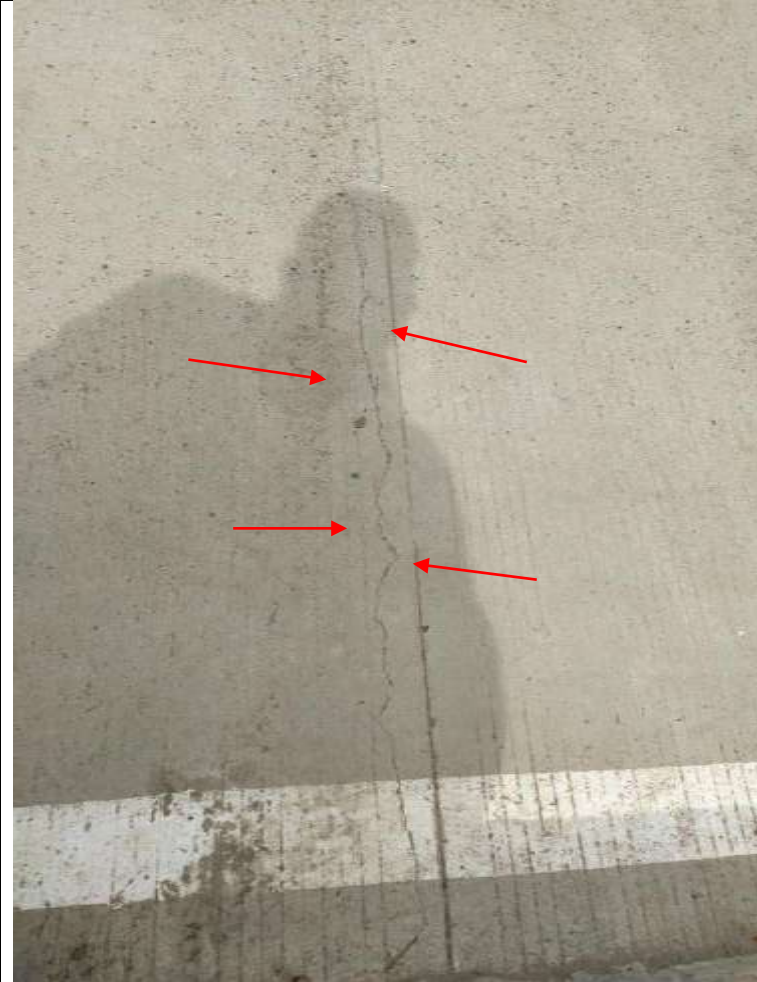
Calle 6 entre carreras 5b y 3. Manati- atlantico

De acuerdo a lo observado en la visita, el nivel de severidad de las grietas encontradas está en rango bajo a severo.

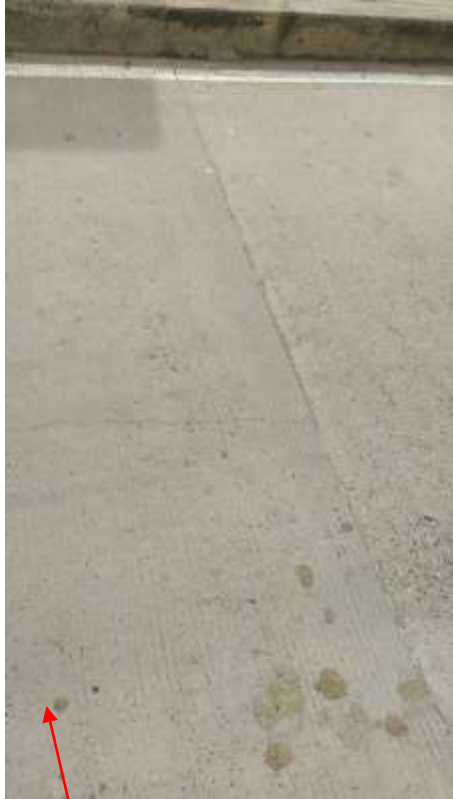
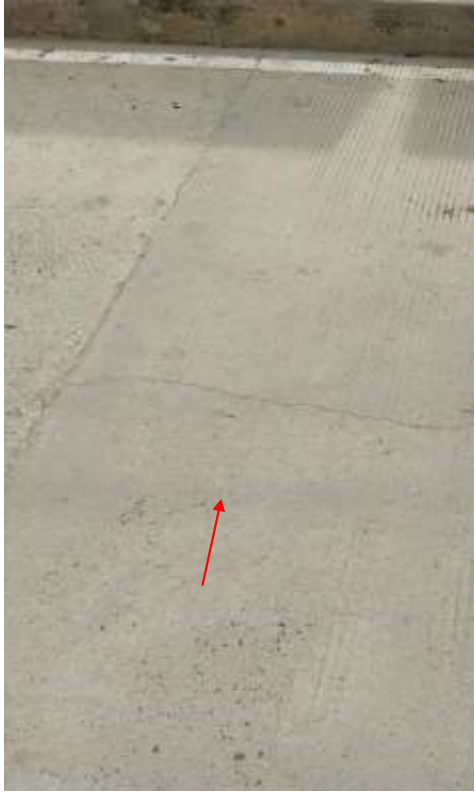
Calle 6 entre carreras 5b y 3. Manati- atlantico	Calle 6 entre carreras 5b y 3. Manati- atlantico

Grietas Longitudinales (GL): según el manual de inspección de pavimentos rígidos del Instituto Nacional de Vías (INVIAS)⁴, en el capítulo 2, numeral 2.1.2, estas se presentan paralelas al eje de la calzada o que se extienden desde una junta transversal hasta el borde de la losa, pero la intersección se produce a una distancia (L) mucho mayor que la mitad de la longitud de la losa, este tipo de daño se presentan en todos los tipos de pavimento rígido.

De acuerdo a lo observado en la visita, el nivel de severidad de las grietas encontradas está en rango baja a media

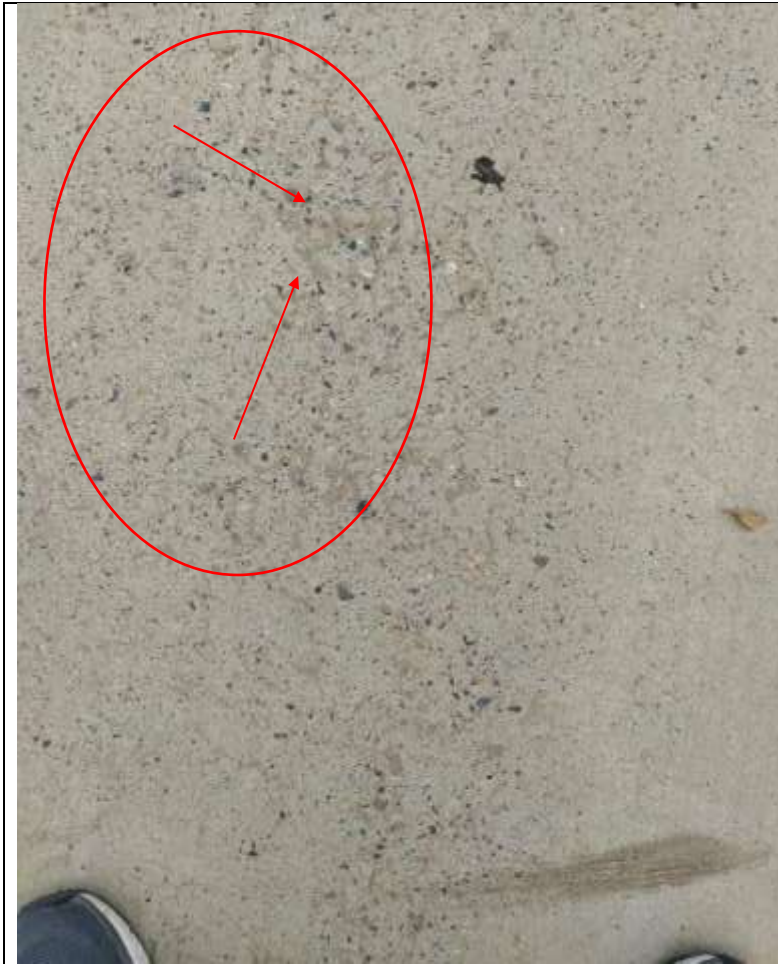
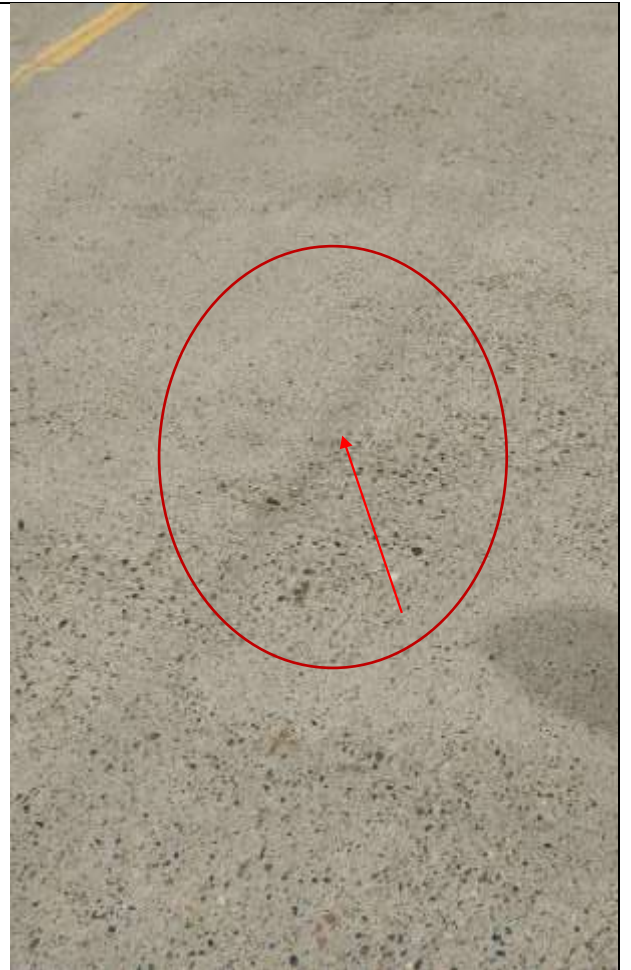
Calle 6 entre carreras 5b y 3. Manati- atlantico

Pulimiento (PU): según el manual de inspección de pavimentos rígidos del Instituto Nacional de Vías (INVIAS)³ en el capítulo 2, numeral 2.3.5, este tipo de deterioro es la carencia o la pérdida de textura superficial necesaria para que exista una fricción adecuada entre el pavimento y los neumáticos. Esta deficiencia se produce principalmente por el tránsito, que produce el desgaste superficial de los agregados, especialmente cuando la mezcla de concreto y/o agregados es de calidad deficiente y favorece la exposición de los mismos. La reducción de fricción puede alcanzar niveles de riesgo para la seguridad del tránsito. La evolución más probable de esta patología es la generación de cabezas duras.

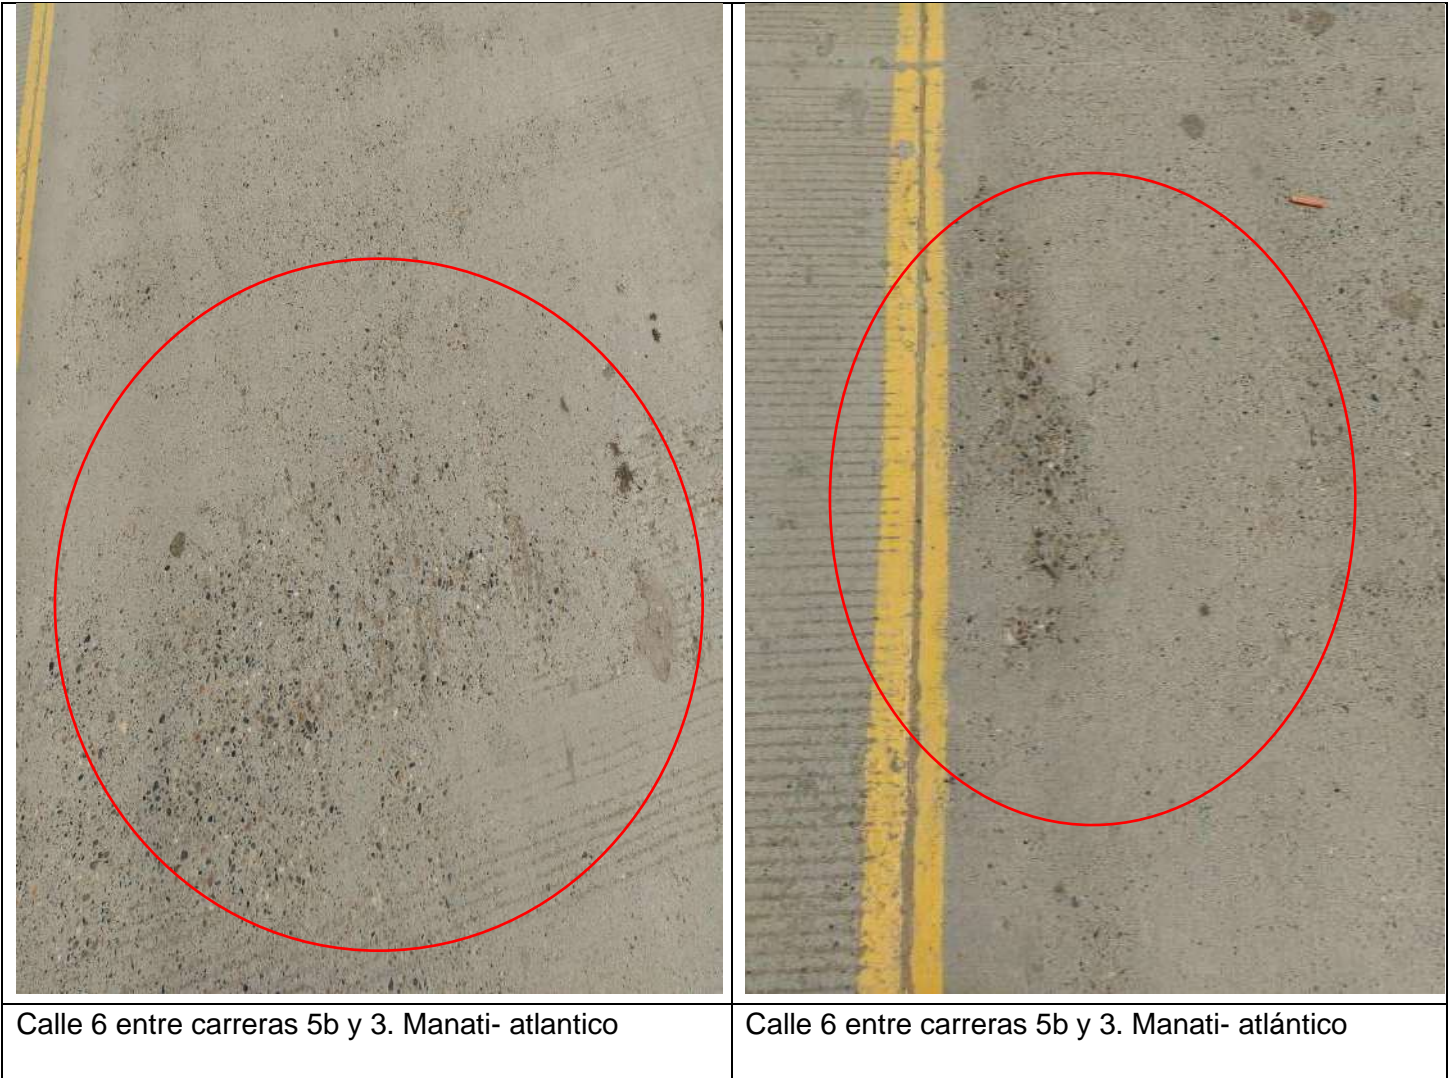
De acuerdo a lo observado en la visita, el nivel de severidad encontrado

Está en rango baja a alta.

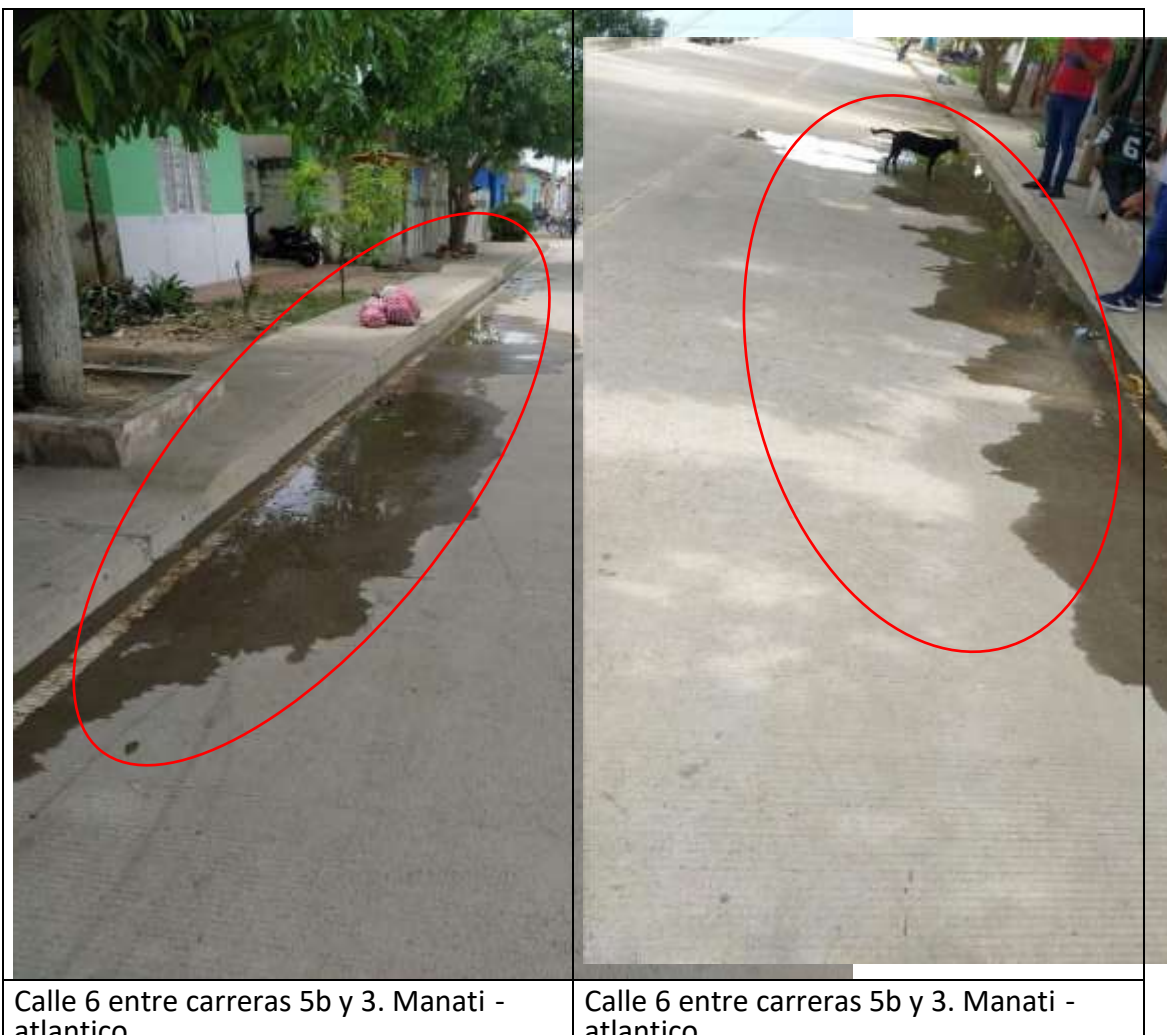
Afloramiento de agua (AFA): según el manual de inspección de pavimentos rígidos del Instituto Nacional de Vías (INVIAS)⁵ en el capítulo, numeral 1.5.4, La presencia de líquidos en la superficie en el momento en que no hay lluvia. Pueden ser causadas por falta de drenaje o filtración de aguas. Su evolución más probable es descascamiento o baches.

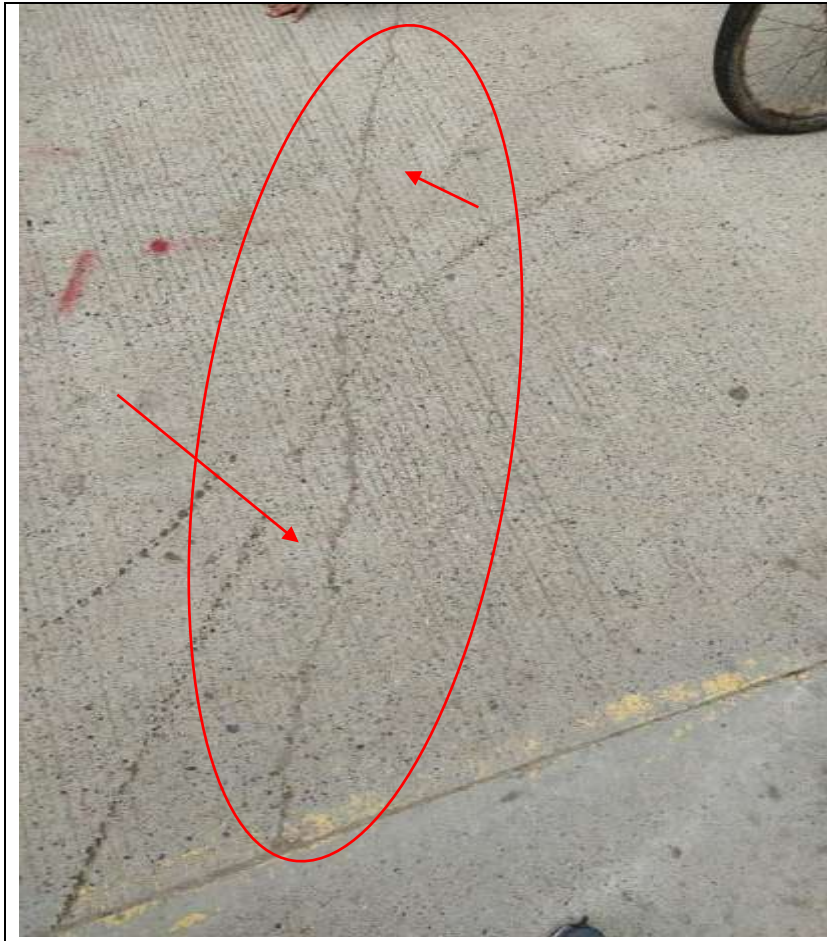
Calle 6 entre carreras 5b y 3. Manati- Atlantico

Grietas de esquina (GE): Este tipo de deterioro genera un bloque de forma triangular en la losa; se presenta generalmente al interceptar las juntas transversal y longitudinal, describiendo un ángulo mayor a 45°, con respecto a la dirección del tránsito. Este tipo de daños se presenta en concreto simple y concreto reforzado. Las principales causas de la formación de grietas de esquina son: alabeo térmico, sobrecarga de las esquinas, falta de apoyo de la losa, originado por erosión de la base, asentamiento de la base y/o subrasante y deficiente transmisión de cargas entre las losas adyacentes.

Su evolución más probable se pueden generar escalonamientos y producir fracturas múltiples en las losas.

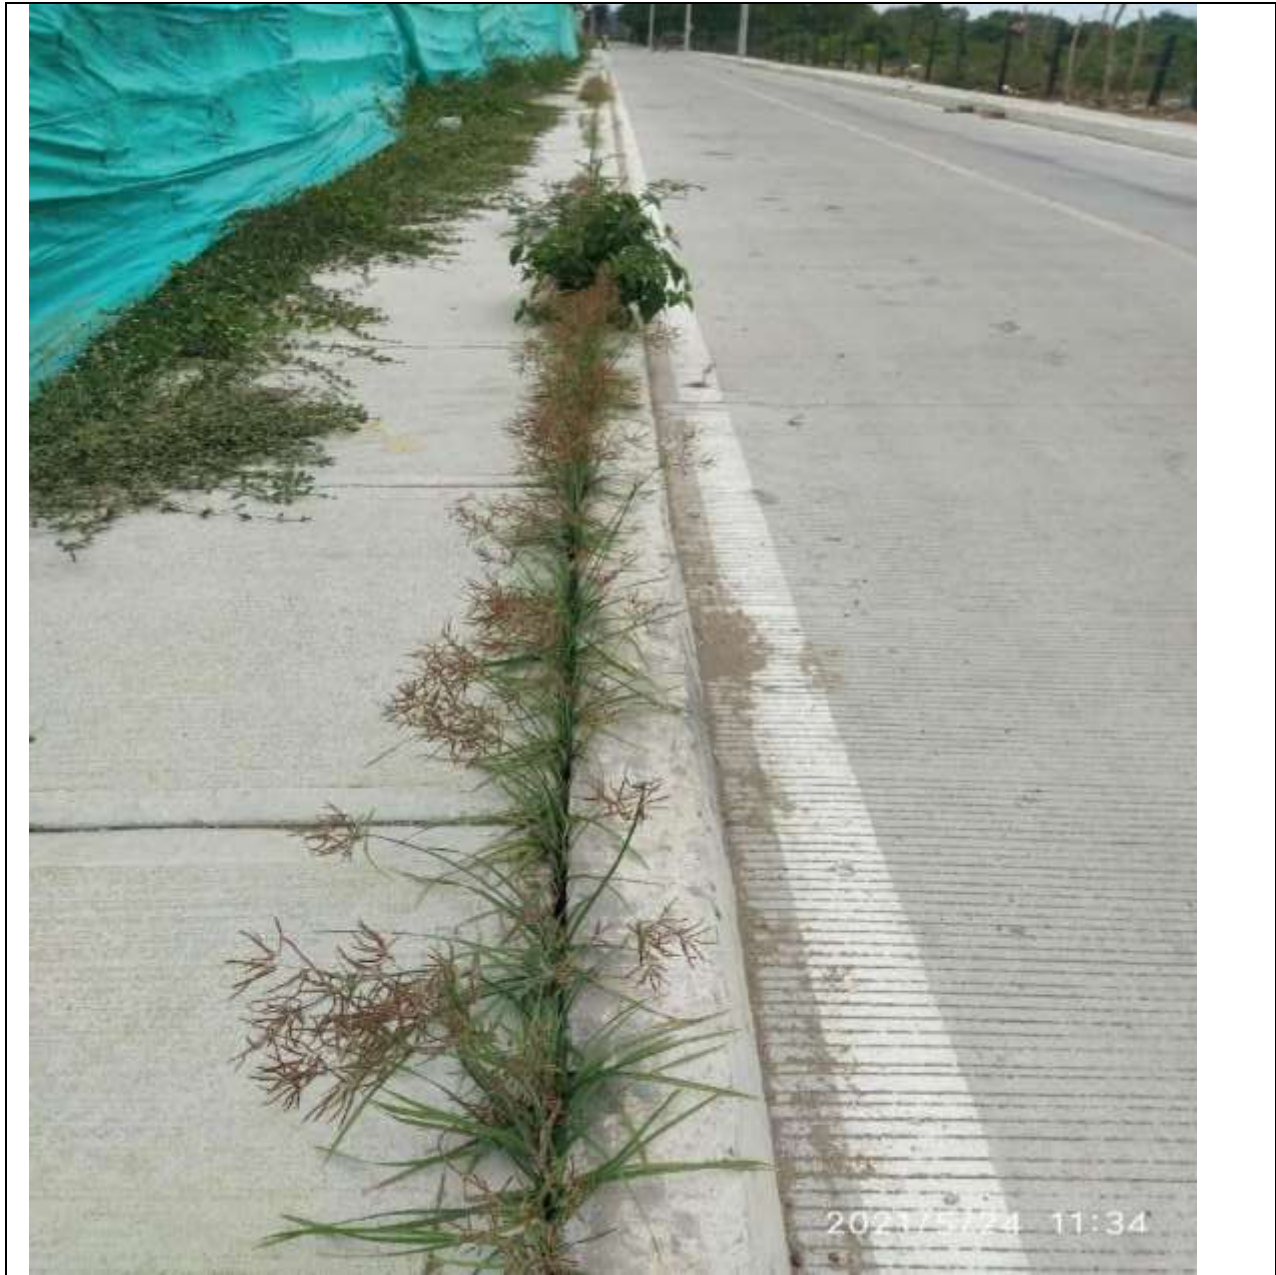
<p>Calle 6 entre carreras 5b y 3. Manati atlantico -</p>	<p>Calle 6 entre carreras 5b y 3. Manati atlantico -</p>

Además se encontraron mala calidad en algunos bordillos, andenes y losas de concreto tienen deficiencias en el sello, el agua está filtrándose puede ocasionar daños en la subrasante y hundimiento en las losas de concreto.
