## **ESTUDIO DE POSIBLES RIESGOS GEOTÉCNICOS – CORREDOR VÍA 40 ENTRE SECTOR BARRANQUILLITA Y PUERTA DE ORO**

**INE-ES-024-020**

**CLIENTE:** PUERTA DE ORO      **UBICACIÓN:** Barranquilla,

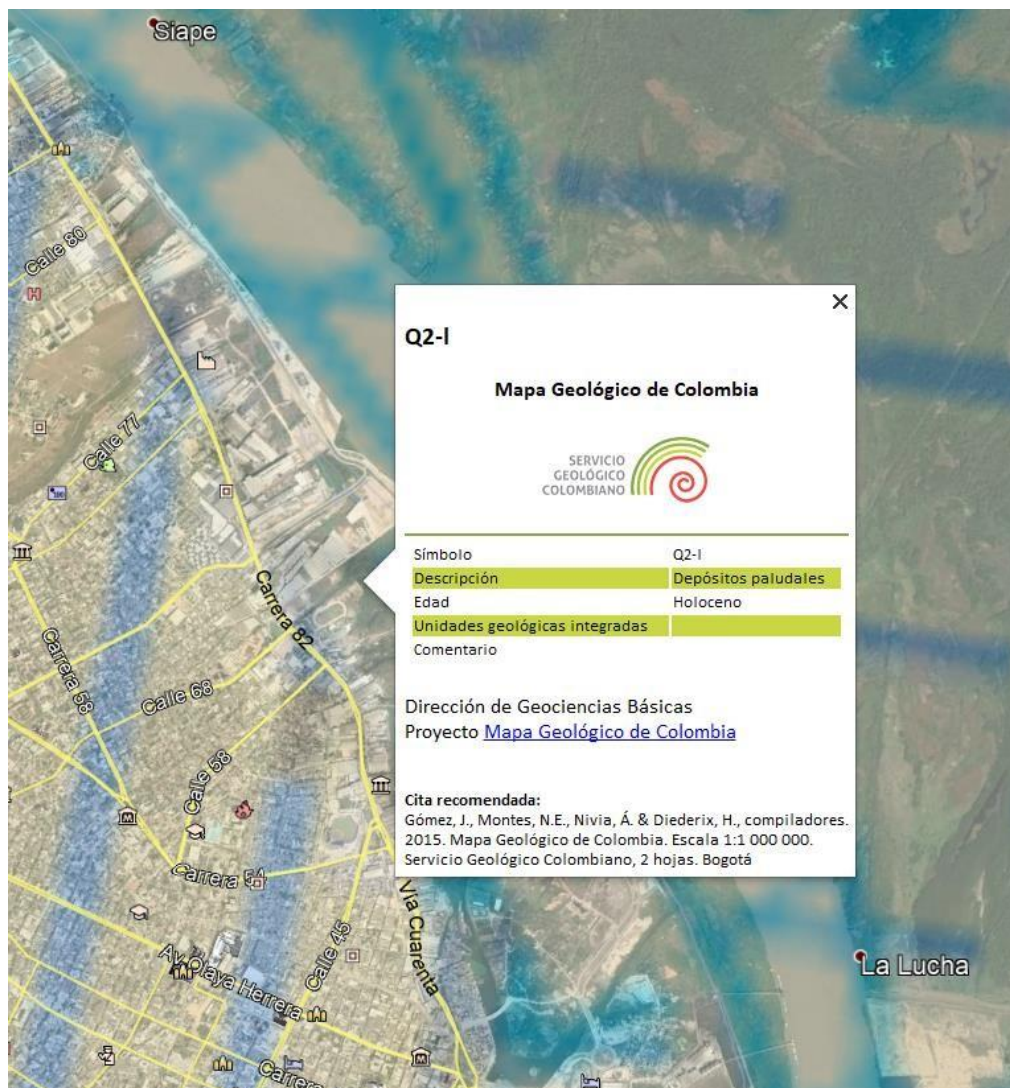
**Figura 2-3 Depósitos de suelo en la zona de estudio**

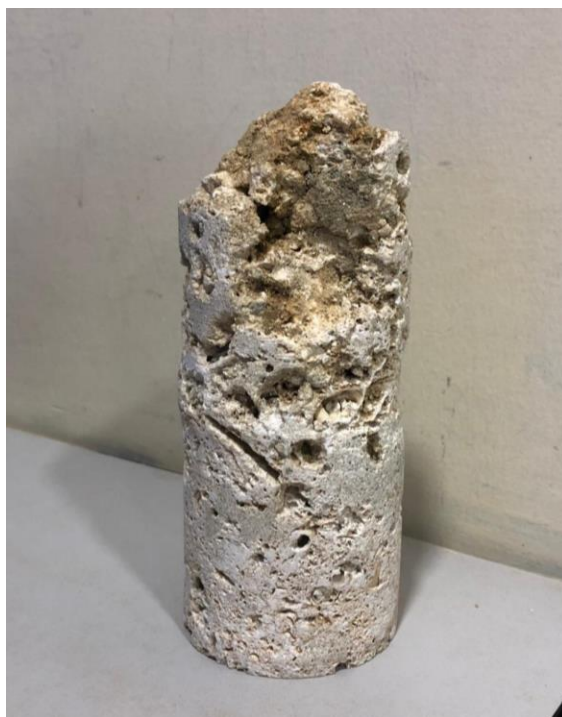
A partir de esta profundidad, se identificaron estratos de roca de tipo coralina, color amarillo, con gran porosidad, con la presencia de estratos granulares.

**Figura 5-1 Estratos rocosos tipo coralina color amarillo, identificados durante las exploraciones**

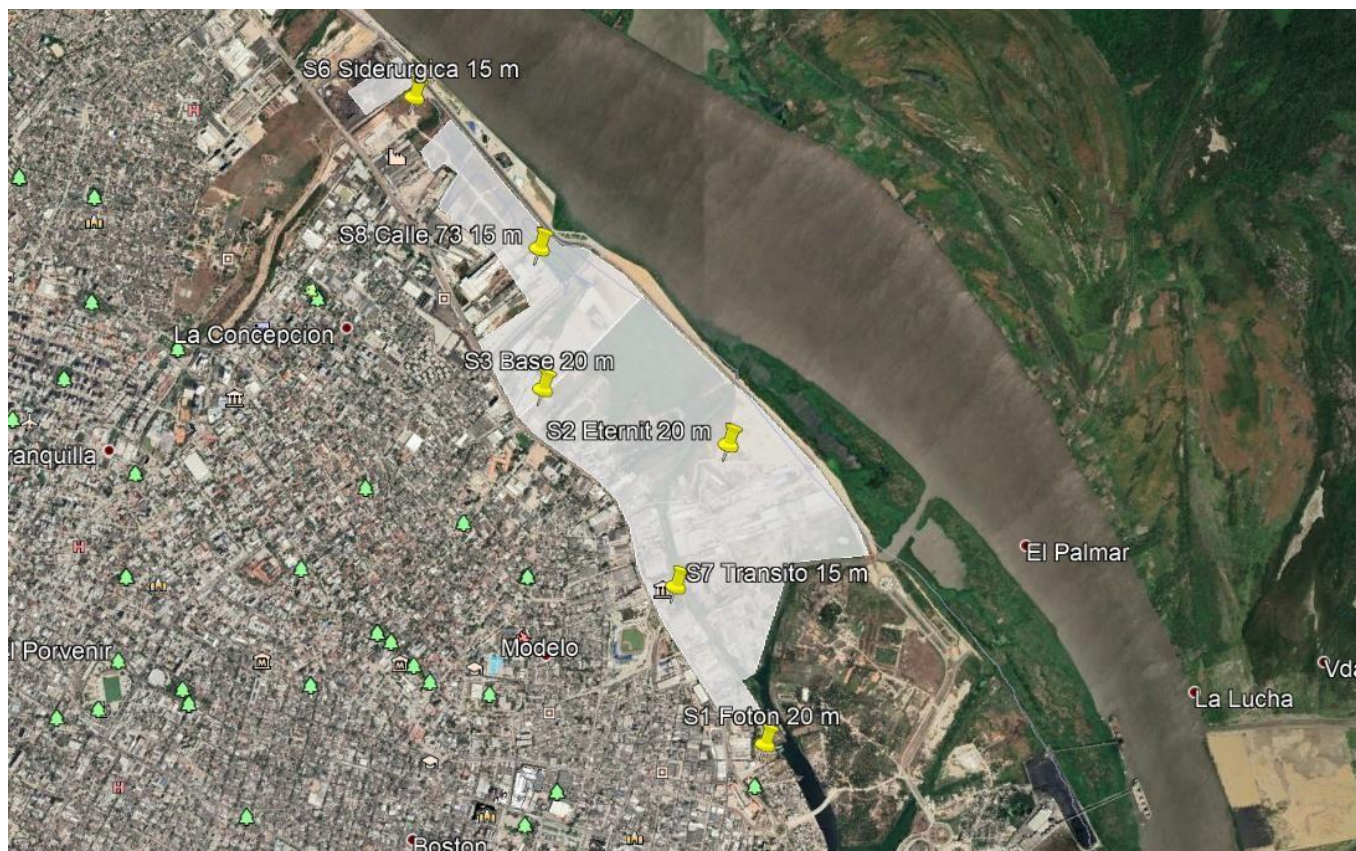
**Figura 6-1 Zonificación de suelos potencialmente licuables**

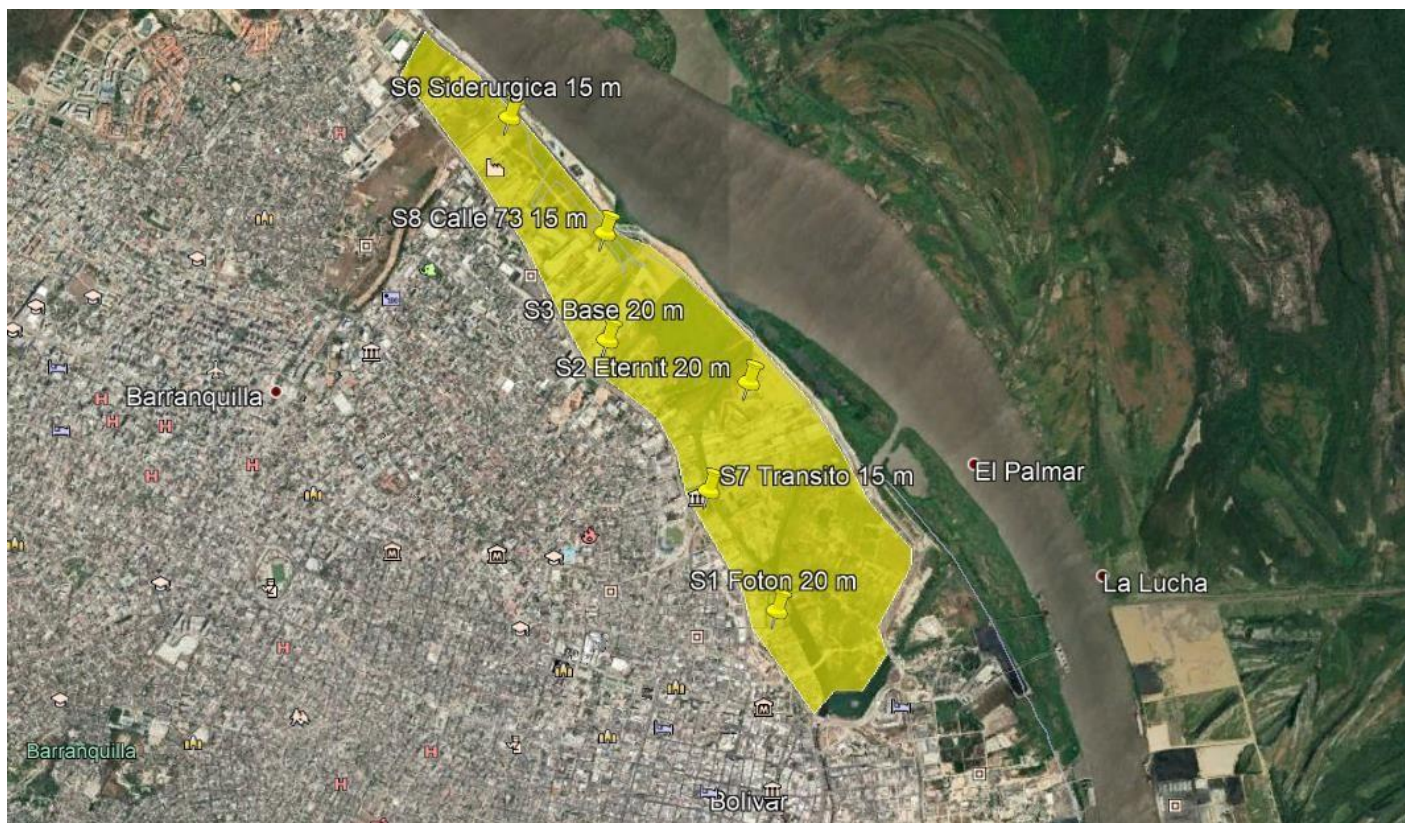
**Figura 6-3 Zonificación de suelos potencialmente colapsables**
