**CONCEPTO TÉCNICO No. 019 DEL 20 DE MAYO DE 2024**

**CONCEPTO TÉCNICO CAMBIO DE SENTIDO DE CARRERA 59 ENTRE  
CALLES 79 Y 98, BARRANQUILLA, COLOMBIA**

**SECRETARÍA DISTRITAL DE TRÁNSITO Y SEGURIDAD VIAL  
OFICINA DE GESTIÓN DE TRÁNSITO  
GRUPO DE GESTIÓN DEL TRANSPORTE**

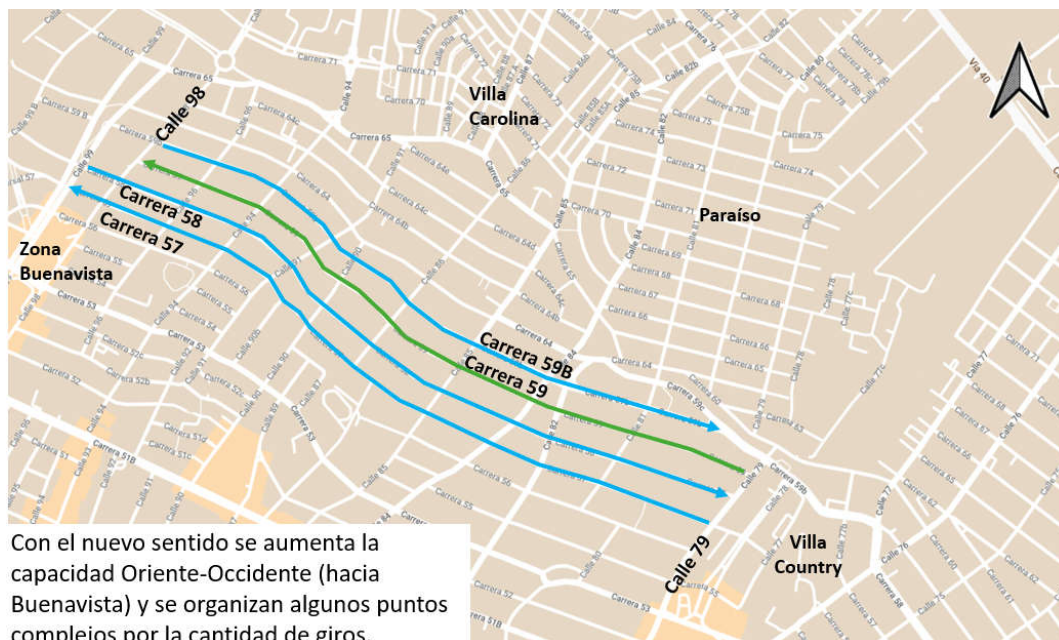
Ilustración 15 Sentido propuesto para la Carrera 59 (oriente – occidente)

El cambio de sentido permite mejorar las condiciones de tránsito, ya que busca optimizar la fluidez vehicular, reducir los tiempos de viaje y aumentar la seguridad en las vías. Estas acciones se aplican para adaptar la infraestructura existente a las demandas cambiantes de la sociedad y el crecimiento urbano.
