ACTA No. 04
CONSEJO DE PATRIMONIO CULTURAL DEL
DISTRITO ESPECIAL, INDUSTRIAL Y PORTUARIO DE BARRANQUILLA

REUNIÓN ORDINARIA
3 de agosto de 2021

- 3.1. **PROYECTO:** IGLESIA SAN JOSÉ
SECTOR BIC: CENTRO HISTÓRICO DE BARRANQUILLA
NOMENCLATURA: CALLE 39 38-83
NIVEL DE INTERVENCIÓN: BIENES DE INTERES CULTURAL DE CARÁCTER DISTRITAL (N1)
TIPO DE INTERVENCIÓN: REPARACIONES LOCATIVAS
USO ACTUAL: COMERCIAL
USO PROPUESTO: COMERCIO DE BIENES.

PROYECTO No. 3.2: CENTRO COMERCIAL AVIANCA - SCADTA
CARRERA 45 34 01 - CALLE 34 44 75

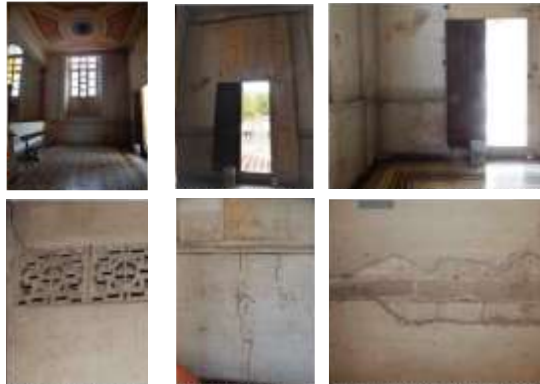
UBICACIÓN NIVEL GENERAL
IMAGEN N° 1: ESQUEMA GENERAL.

- ✓ ESTADO GENERAL DEL NÁRTEX DE LA IGLESIA
- ✓ AFECTACIONES A NIVEL DE MUROS: COMEJÉN, DESPRENDIMIENTOS DE PINTURA, HUMEDAD ASCENDENTE Y SUCIEDAD POR DEPÓSITO
- ✓ LAS CARPINTERÍAS DE PUERTAS Y VENTANAS HAN SIDO INTERVENIDAS DE FORMA ARTESANAL AFECTANDO LAS CONDICIONES ESTÉTICAS DE LAS MISMAS

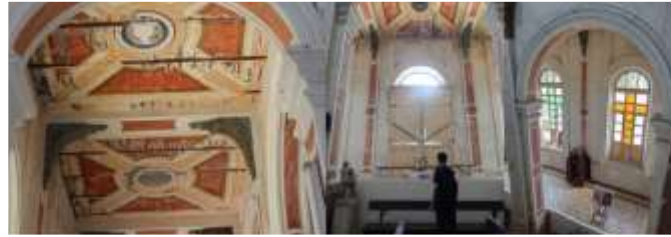
IGLESIA SAN JOSE

- La extrusión en losa de entrepiso, con corrosión en perfiles de refuerzo
- Alteraciones a la originalidad de las puertas y ventanas por acción antrópica
- Muros con humedades, desprendimientos y líquenes en parte superior
- Piso original en estado aceptable de conservación.

- ✓ EXTRUSIÓN EN LOSA DE ENTREPISO, CON CORROSIÓN EN PERFILES DE REFUERZO
- ✓ ALTERACIONES A LA ORIGINALIDAD DE LAS PUERTAS Y VENTANAS POR ACCIÓN ANTRÓPICA
- ✓ MUROS CON HUMEDADES, DESPRENDIMIENTOS Y LÍQUENES EN PARTE SUPERIOR
- ✓ PISO ORIGINAL EN ESTADO ACEPTABLE DE CONSERVACIÓN

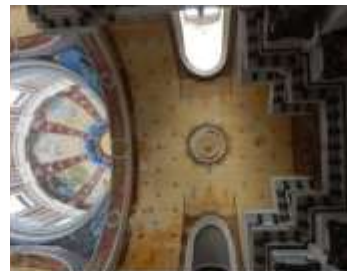
IGLESIA SAN JOSE

- Grietas en pechinas y claves de arcos, de magnitudes considerables.
- Proliferación de comunidades biológicas, desprendimientos de elementos en yeso y de pintura, producto de humedad descendente y lateral.

- ✓ SE APRECIAN GRIETAS EN PECHINAS Y CLAVES DE ARCOS, DE MAGNITUDES CONSIDERABLES
- ✓ PROLIFERACIÓN DE COMUNIDADES BIOLÓGICAS, DESPRENDIMIENTO DE ELEMENTOS EN YESO Y DE PINTURA, PRODUCTO DE HUMEDAD DESCENDENTE Y LATERAL

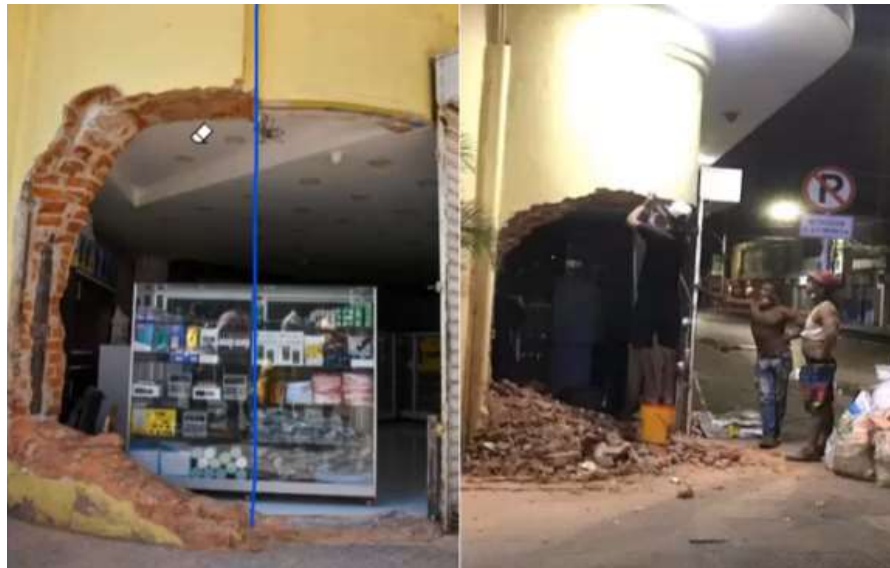
incluía el vano y en su desconocimiento creyeron que estaba bien; el problema también radicó en que excedieron ese límite y posterior a esto, control urbano sancionó la obra, fue sellada y continuó el personal que estaba realizando la intervención, continuó realizando la demolición y fue cuando se le dió aviso a la policía.

Manifiesta la Arquitecta encargada, que justo después de esa situación llegan ellos al proceso haciendo un análisis de la afectación, atendiendo el comunicado del Ministerio de Cultura, esta notificación, enviada a los propietarios les informan que el muro es de carga y por ende, debió hacerse un levantamiento, no solo de la primera planta, sino hasta la tercera planta. Y que posterior a eso, se hizo un análisis de la estructura, para determinar en términos generales, como afectaba a la edificación en general, en temas de seguridad.

Muestra en la siguiente imagen el muro afectado y la carga que tiene sobre éste, los cuales corresponden a 3 pisos.

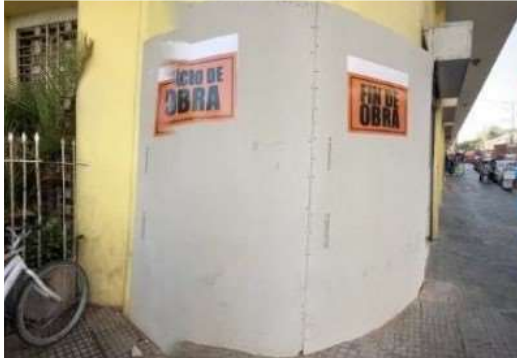
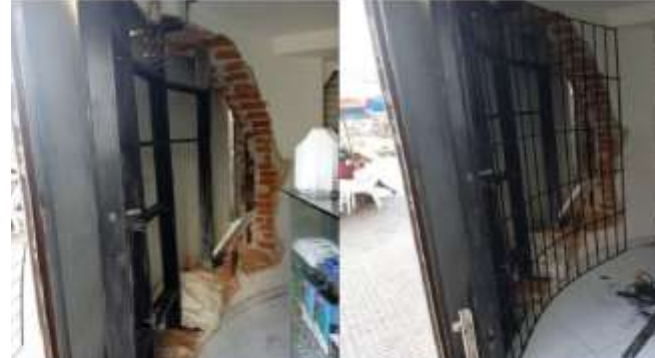
CENTRO COMERCIAL AVIANCA - SCADTA

- Cerramiento provisional del sector afectado sin afectar nuevamente la estructura muraria del edificio.
- Apuntalamiento en el sector demolido, para garantizar la adecuada transmisión de las cargas verticales.

Menciona la arquitecta, que el apuntalamiento, según las recomendaciones de los ingenieros, se colocaron 4 puntos de refuerzo, 2 gatos aparados, cada 30 centímetros, con 2 puntos de apoyo; y que luego de varias reuniones con el Ministerio de Cultura, se tuvieron en cuenta dos propuestas para la intervención del muro; donde la primera propuesta consiste en la construcción, el anclaje, refuerzo y construcción de un muro de mampostería, simulando el sistema constructivo original de la edificación y tener en cuenta como podía afectar a futuro, la edificación, ya que es un muro de carga. El ingeniero del Ministerio de Cultura, la SDCP, y el equipo responsable del proyecto, revisaron las dos propuestas, en donde la segunda, básicamente consiste en anclaje, no en mampostería, sino un vaciado en concreto; manifiesta que a sabiendas de que no simularía el mismo sistema constructivo, si se haría algo muy importante que es, velar por la seguridad de la edificación, siguiendo la normatividad en cuanto a norma sismorresistente, llegando a la conclusión que la mejor propuesta es la segunda.

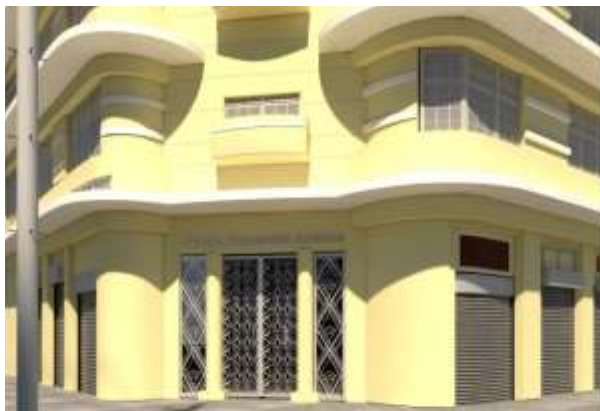
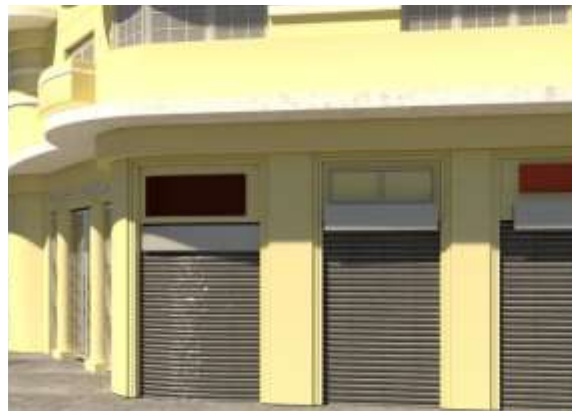
PLANTA DE PROPUESTA

CENTRO COMERCIAL AVIANCA - SCADTA

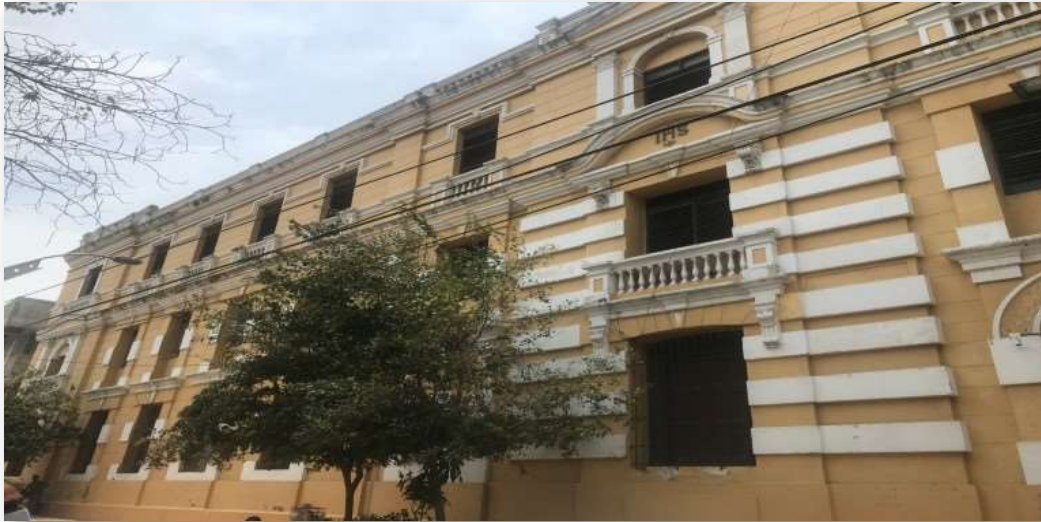
INSTITUTO TÉCNICO DE COMERCIO

El arquitecto Johnny Rodríguez, de la SDCP, hace una descripción del proyecto, sujeto a revisión por parte del consejo, el cual consiste en las Reparaciones Locativas del Instituto Técnico de Comercio, específicamente sobre la fachada de la calle 39, incluyendo algunas reparaciones como en pintura general sobre el exterior y el interior de la edificación.

- ✓ Molduras Manchas y presencia de moho, desportillamiento en filos y deterioro en pintura

- Se plantea el lavado y descontaminación de fachada, ya que presenta moho y suciedad.
- Retiro y reposición de piezas en mal estado, como molduras, alfajías, etc.
- Cambio de molduras de fachada, que están agrietadas, partidas, etc.
- Presenta golpes en las ventanas y desprendimientos en filos
- En las molduras, presentan manchas y presencia de moho, desportilla miento en filos y deterioro en pintura.

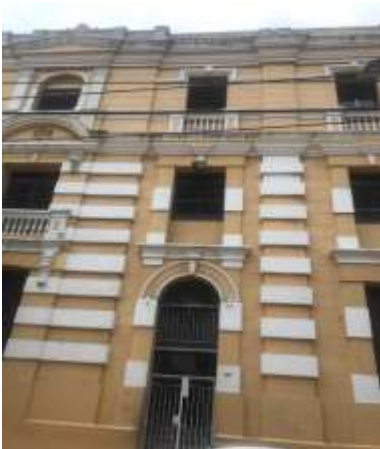
- ✓ Lavado y descontaminación de fachada
- ✓ Retiro y reposición de piezas en mal estado
- ✓ Cambio de molduras de fachada

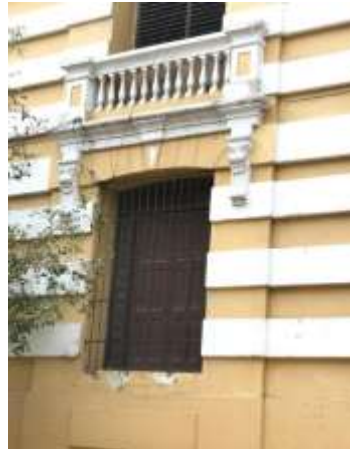
- ✓ ventanas Golpes y desprendimiento en filos

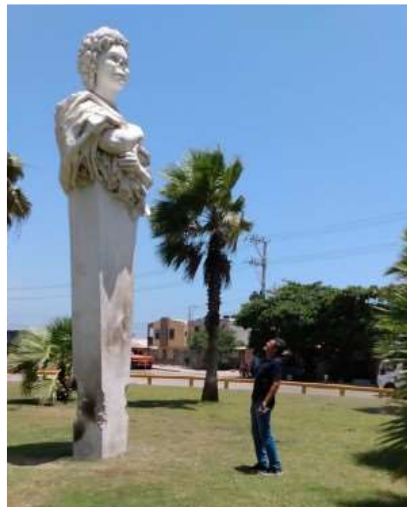
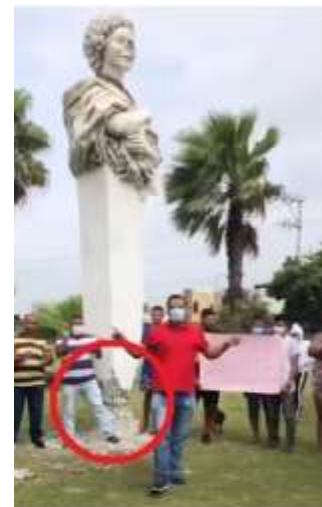
ESCULTURA ADELA DE CHAR

Manifiesta que la Empresa Tecnoglass, quien fue quien hizo la obra, está financiando la restauración; además menciona que el mismo, como autor de la escultura, será quien estará a cargo de la restauración; dice además que esta obra tiene a la fecha más de 10 años de haberla erigido en ese lugar y se hizo con intervención urbanística sobre la glorieta y la empresa Tecnoglass, lo contrató en ese entonces para erigir el monumento allí; el cual es la representación de la imagen de la madre de Alex Char; el dirige la obra, con el fin de hacer una propuesta a la madre; es decir que el encargo le permite direccionar un monumento a la madre, la cual sostiene una flor. Hace referencia además que los protestantes ahora reaccionan contra el monumento, el cual tuvo 3 arremetidas, en donde el primer día golpearon la parte baja del monumento y le rompieron la nariz, estatua elaborada en concreto de alta resistencia; con una estructura con varillas de media, con estribos de una menor. El Escultor menciona entonces la segunda arremetida, llegando hasta la estructura de la varilla, Tecnoglass con sus ingenieros y arquitectos, hacen un basamento; y lo que falta es intervenir, el busto, el retrato, reparar la nariz y los golpes que le dieron a la escultura.

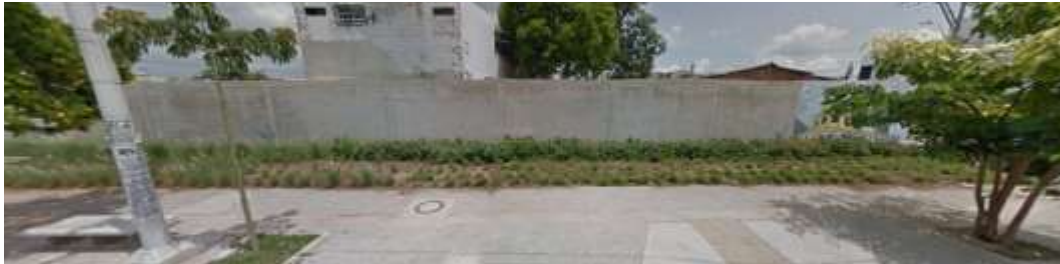
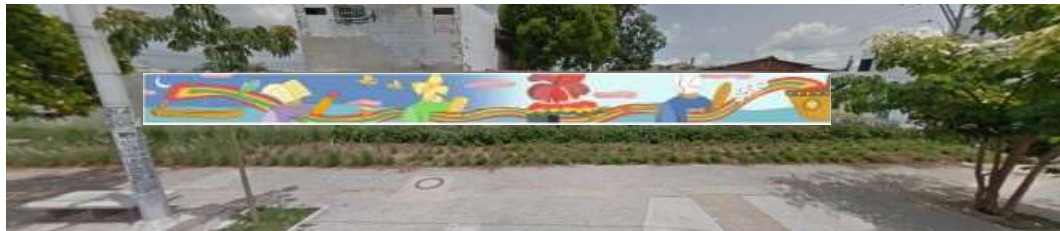
MEJOR CON ARTE –MURAL EN ESPACIO PUBLICO

ESTADO ACTUAL

MURAL PROPUESTO
29.00 X 2.85 METROS
